**ANEXO 4. PROYECTO DE DEMOLICIÓN DE LA EDIFICACIÓN**  
**(Redactado por D. Emilio Villegas Fúster, arquitecto colegiado número 3.286)**

# PROYECTO DE DEMOLICIÓN

DE "CASA DEL CURA"  
Calle Mayor c/v Avenida de Portugal, c/v Calle Inmaculada,  
Parcela Catastral 74208/01,  
Término municipal de Griñón,  
MADRID

EMILIO VILLEGAS FUSTER  
ARQUITECTO  
COLEGIADO Nº 3.286  
MADRID - MAYO - 2.008

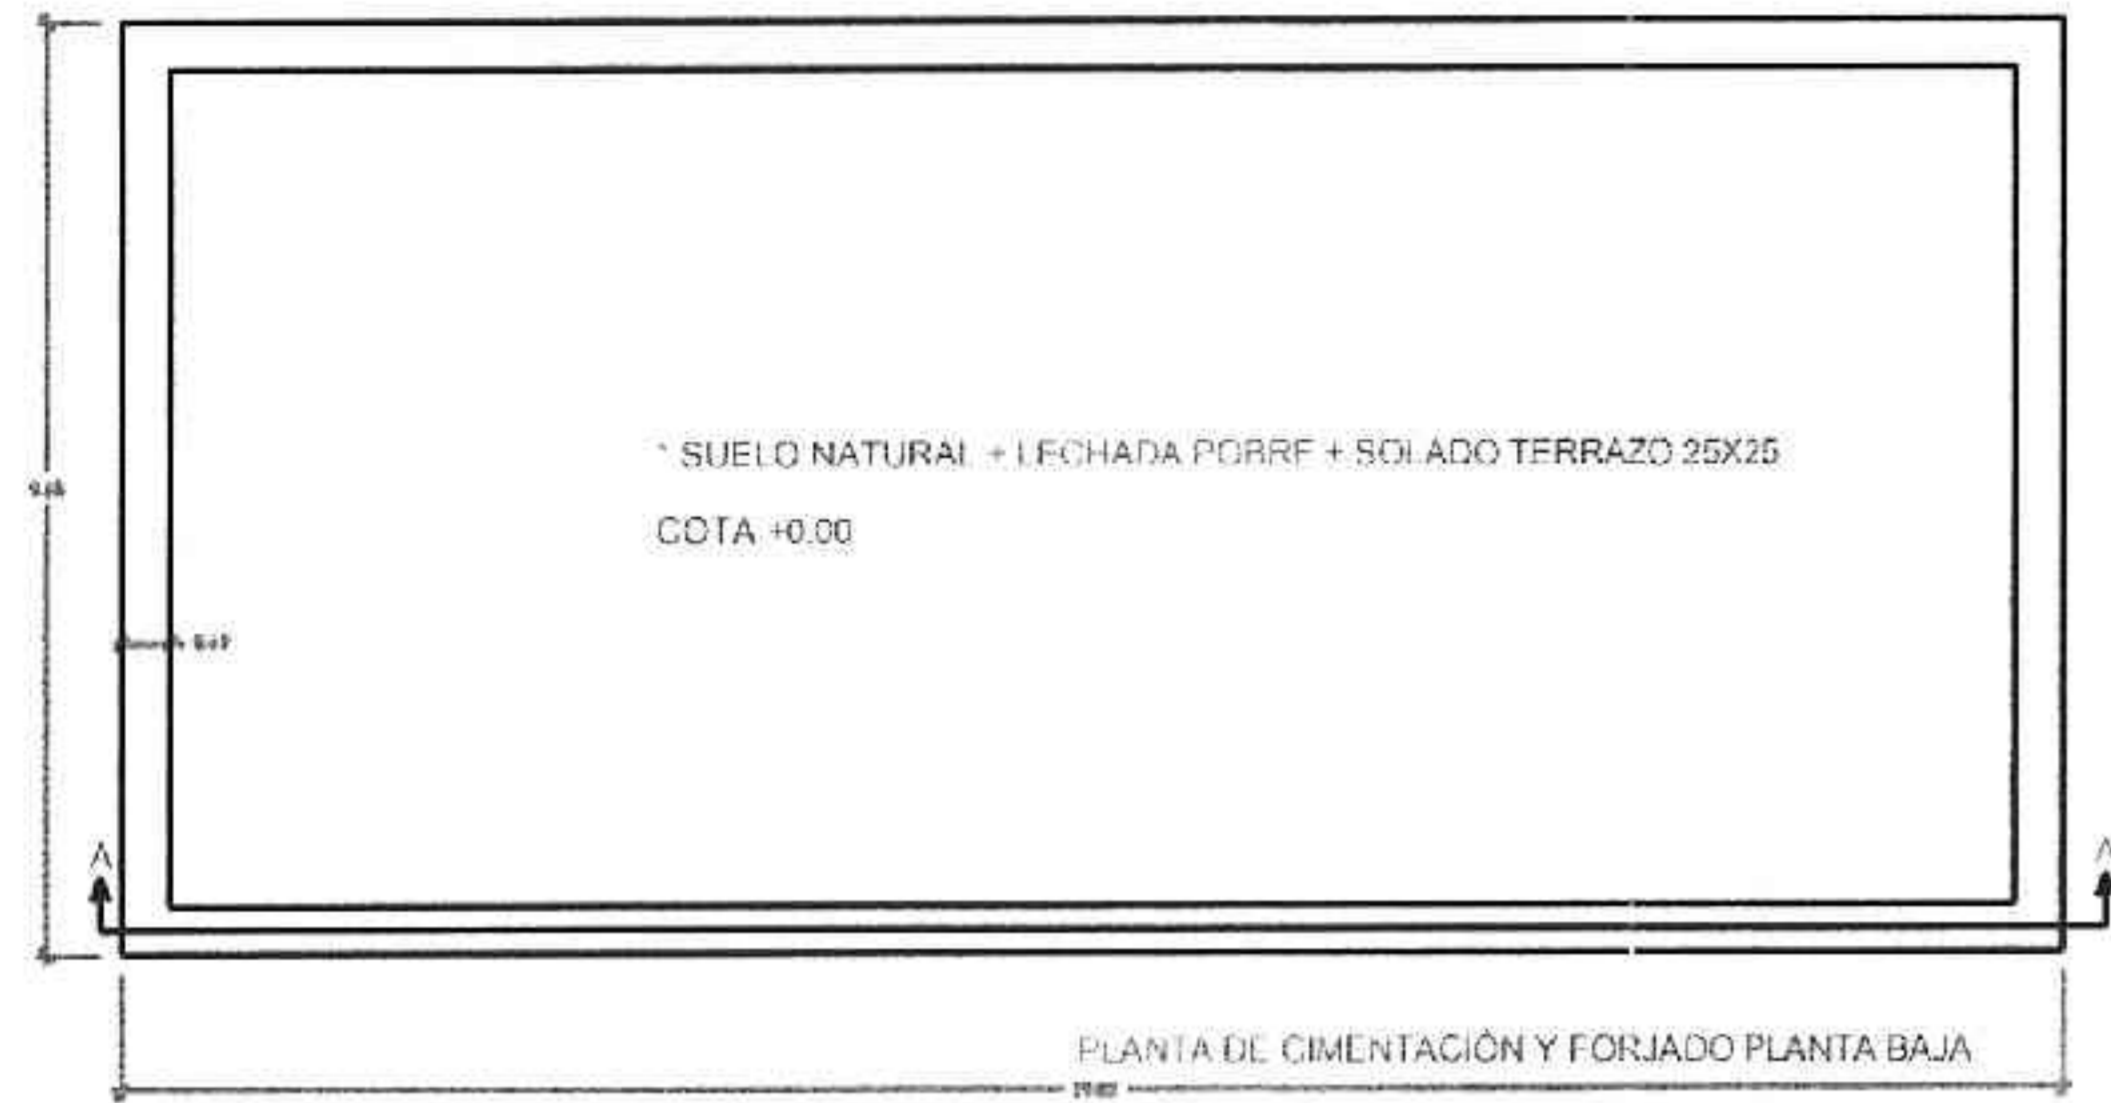
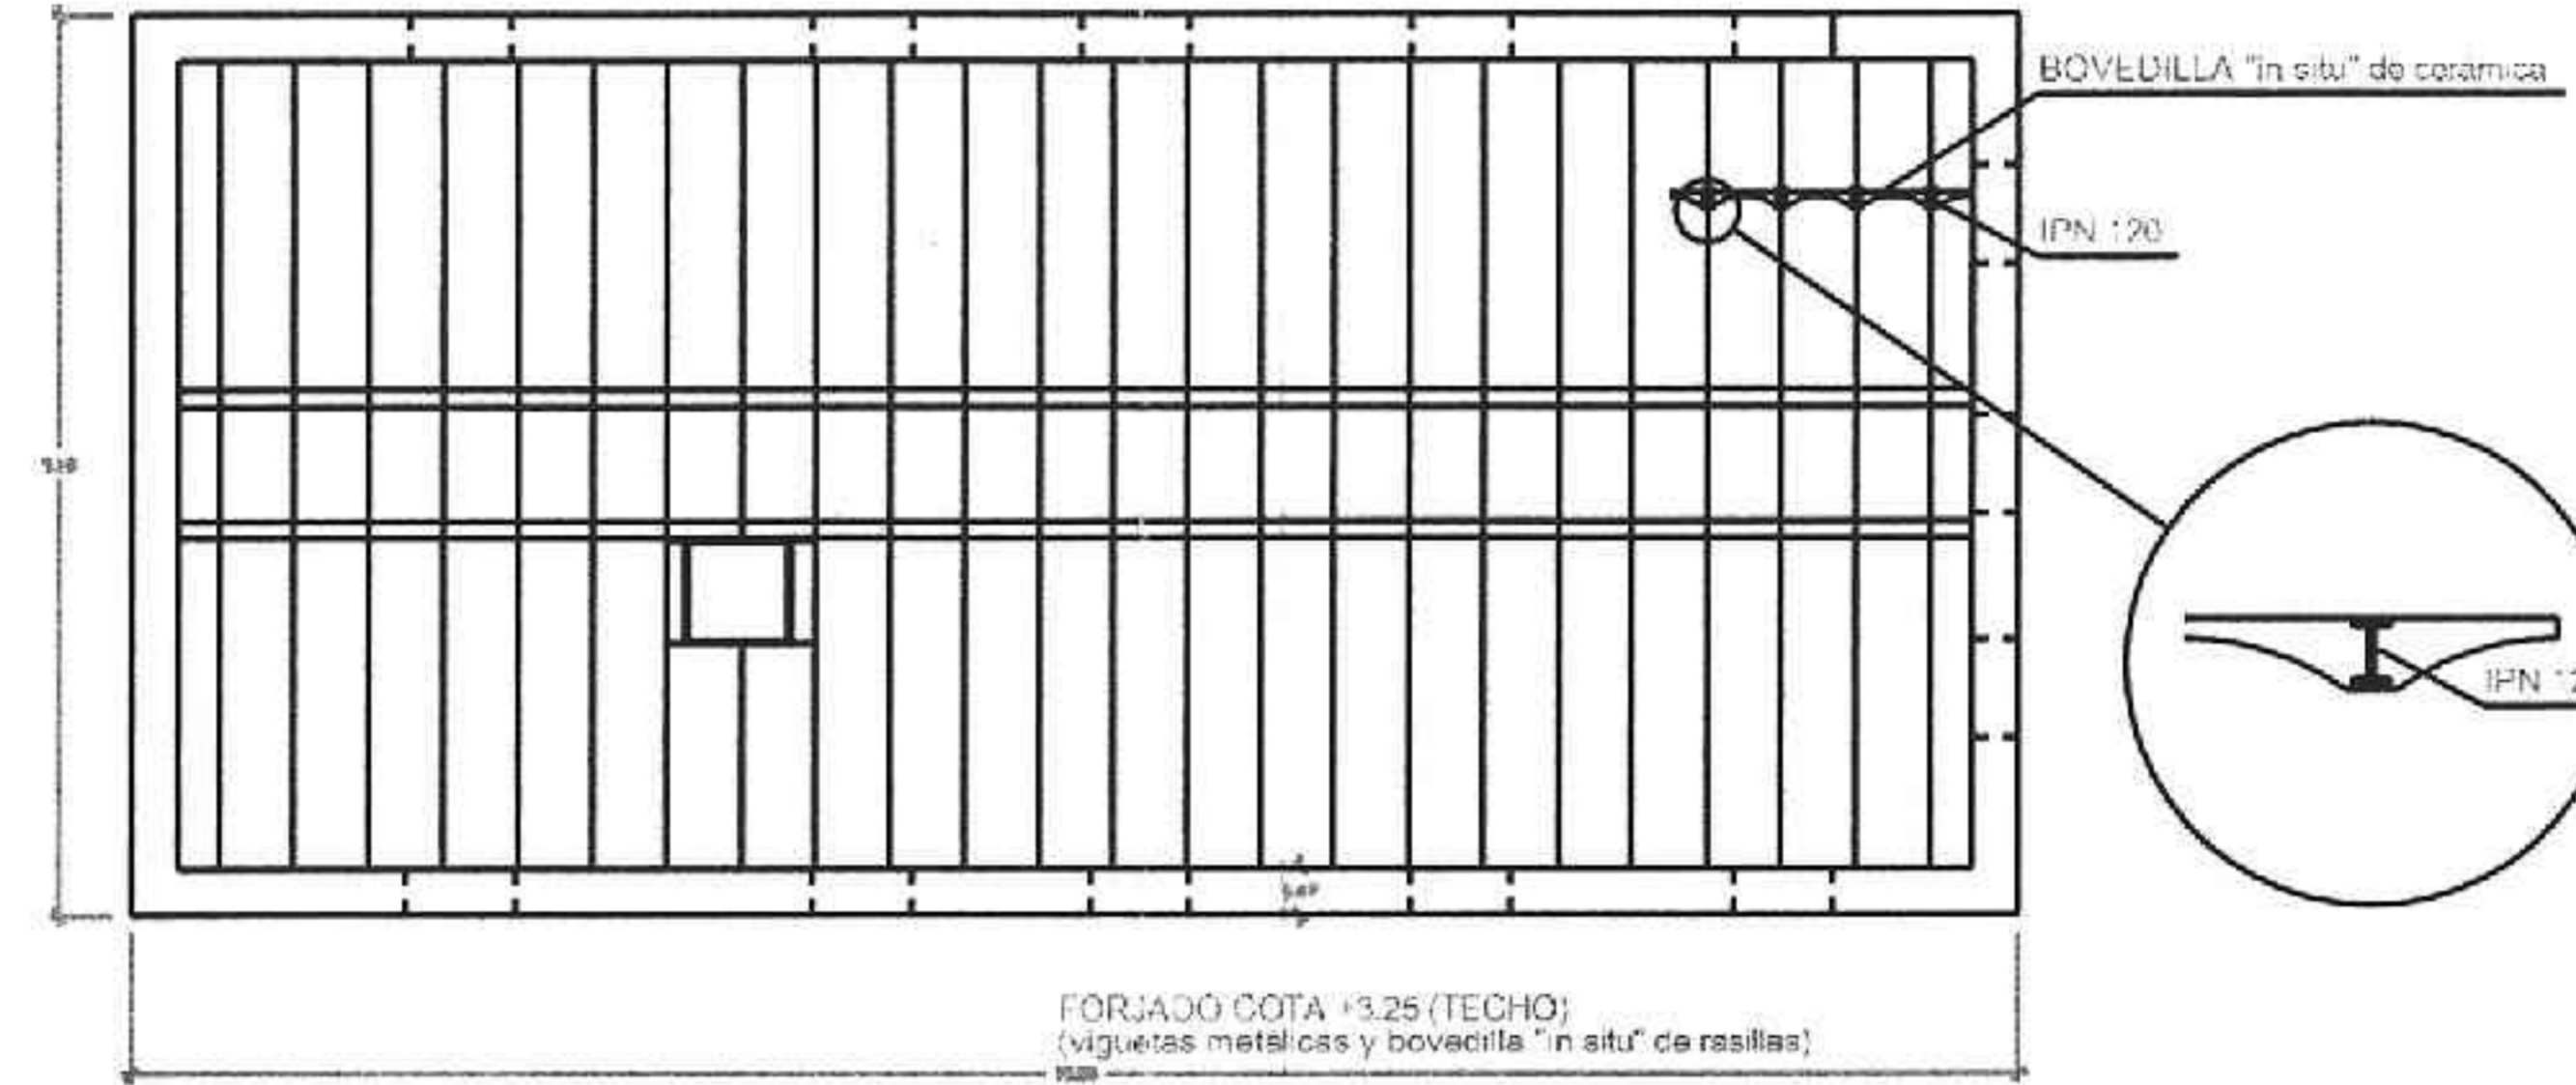
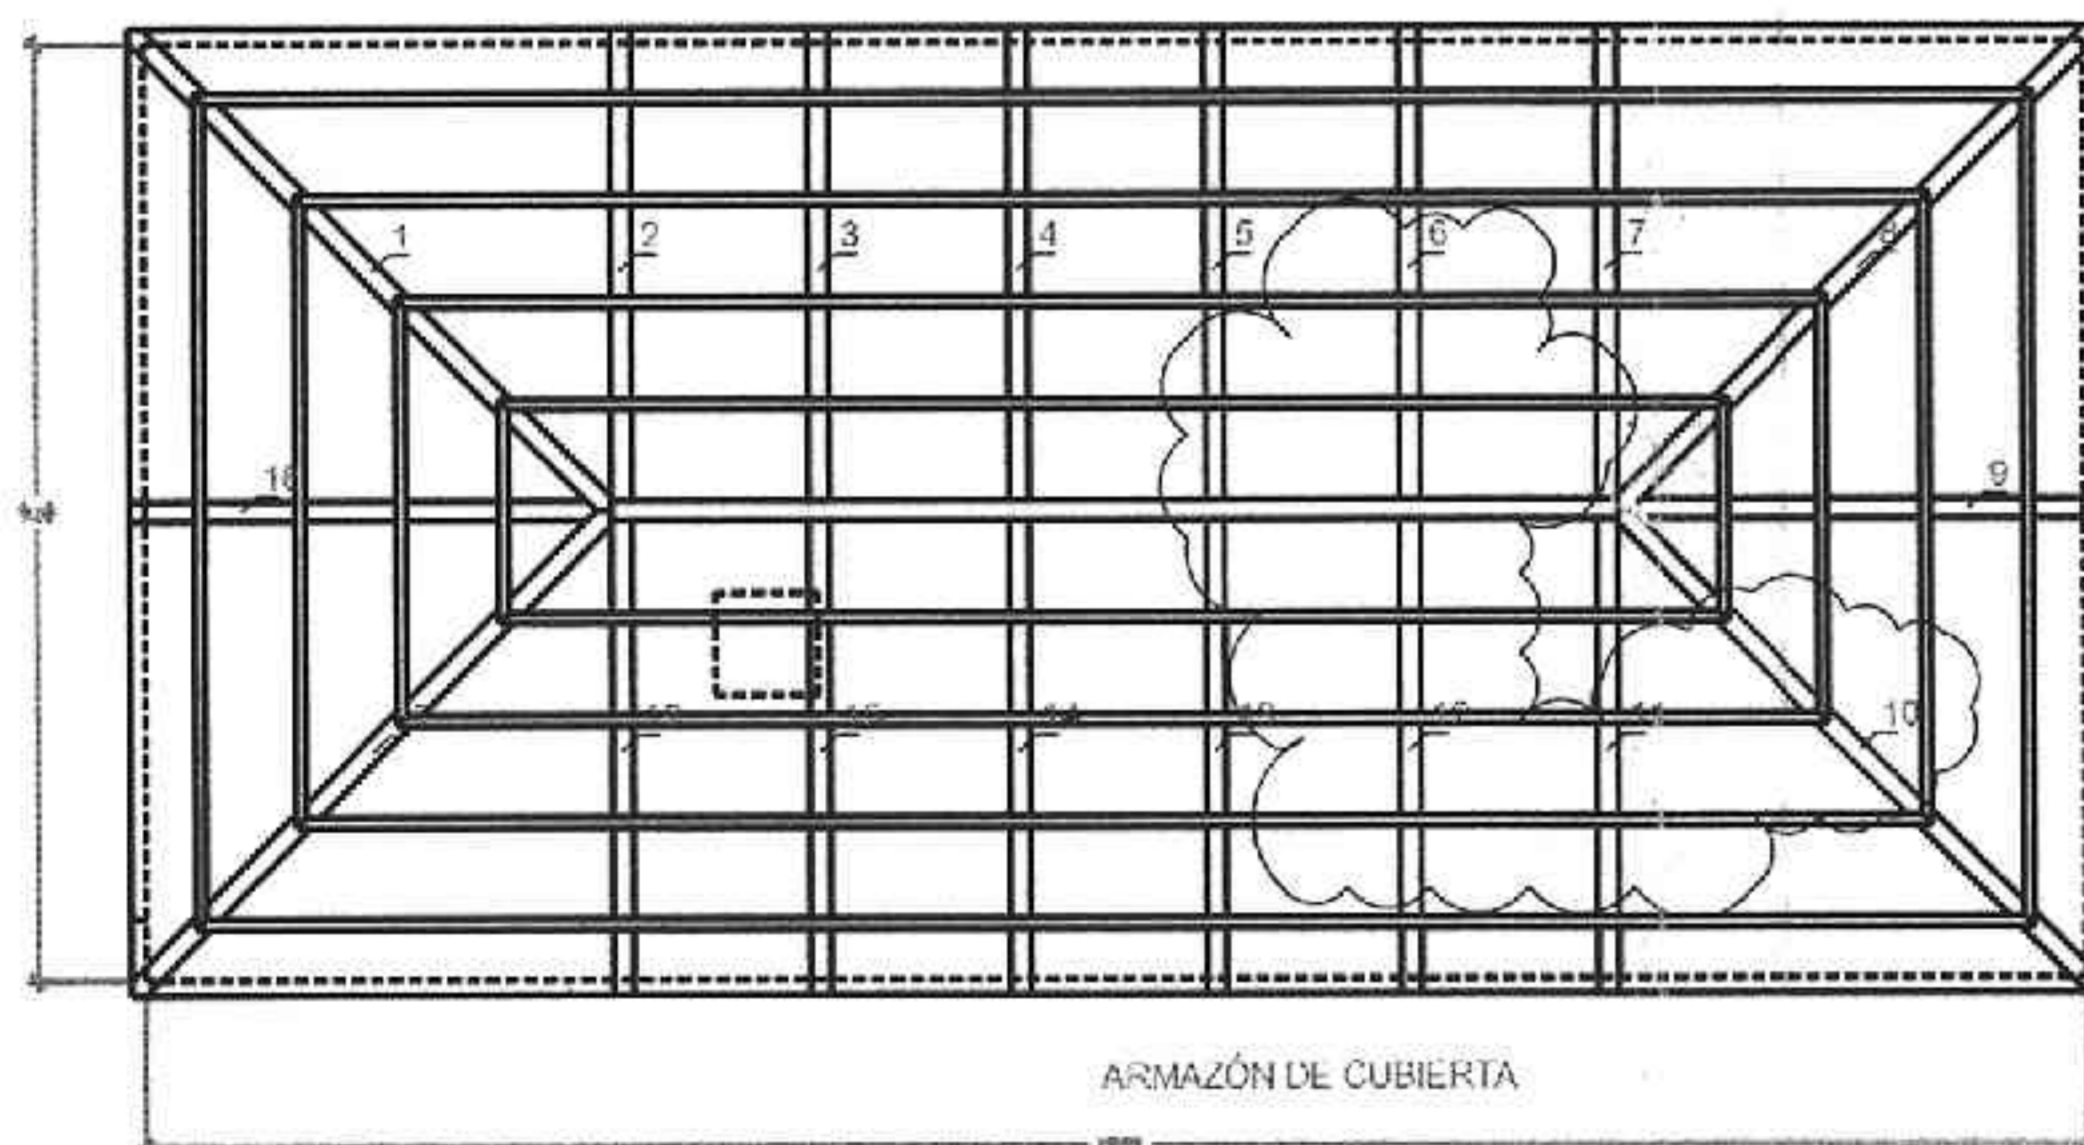
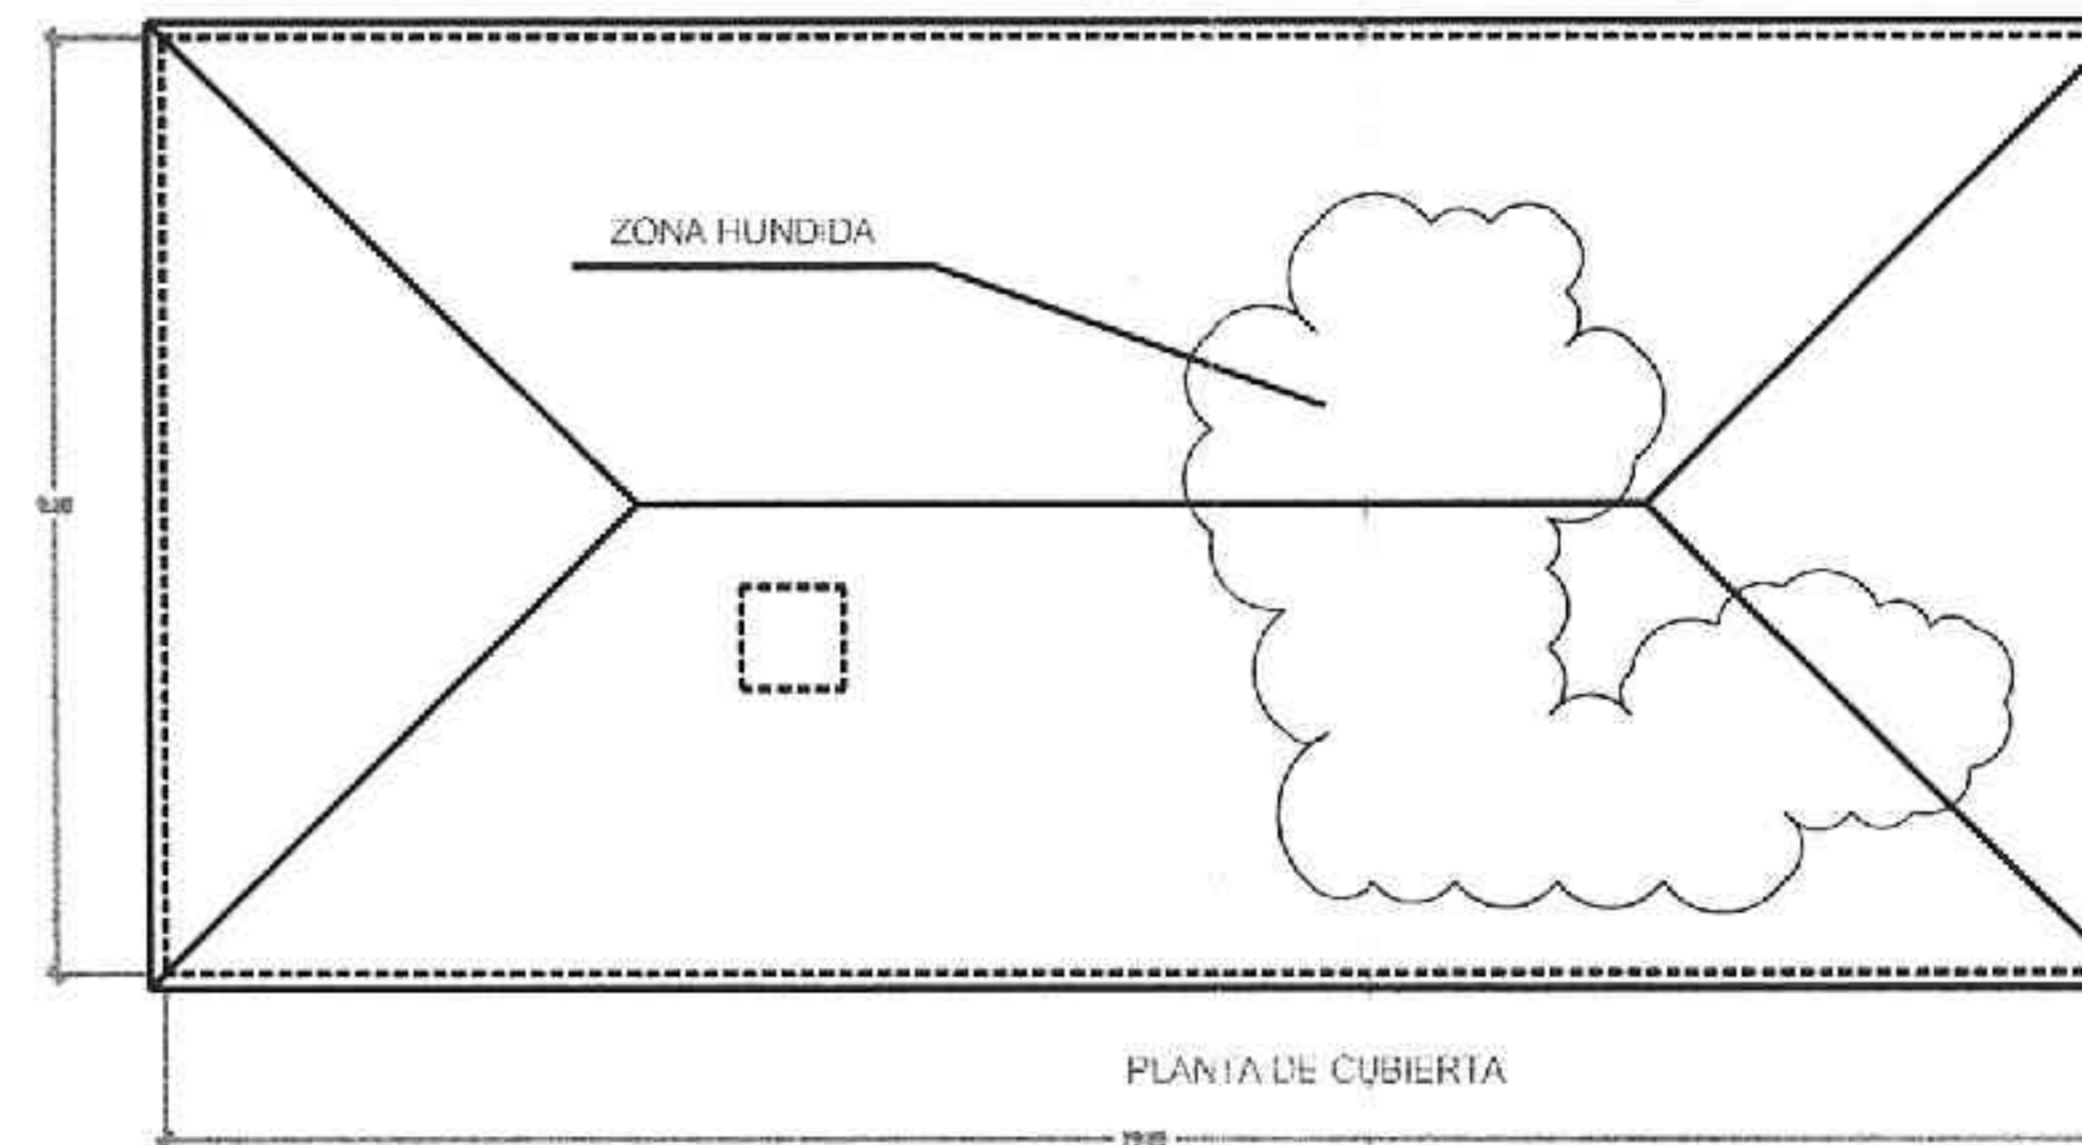
RELACIÓN DE DAÑOS:

CERCHAS COLAPSADAS y correas	0
TABLAS ROTAS	1 GENERALIZADAMENTE, TODA LA CUBIERTA

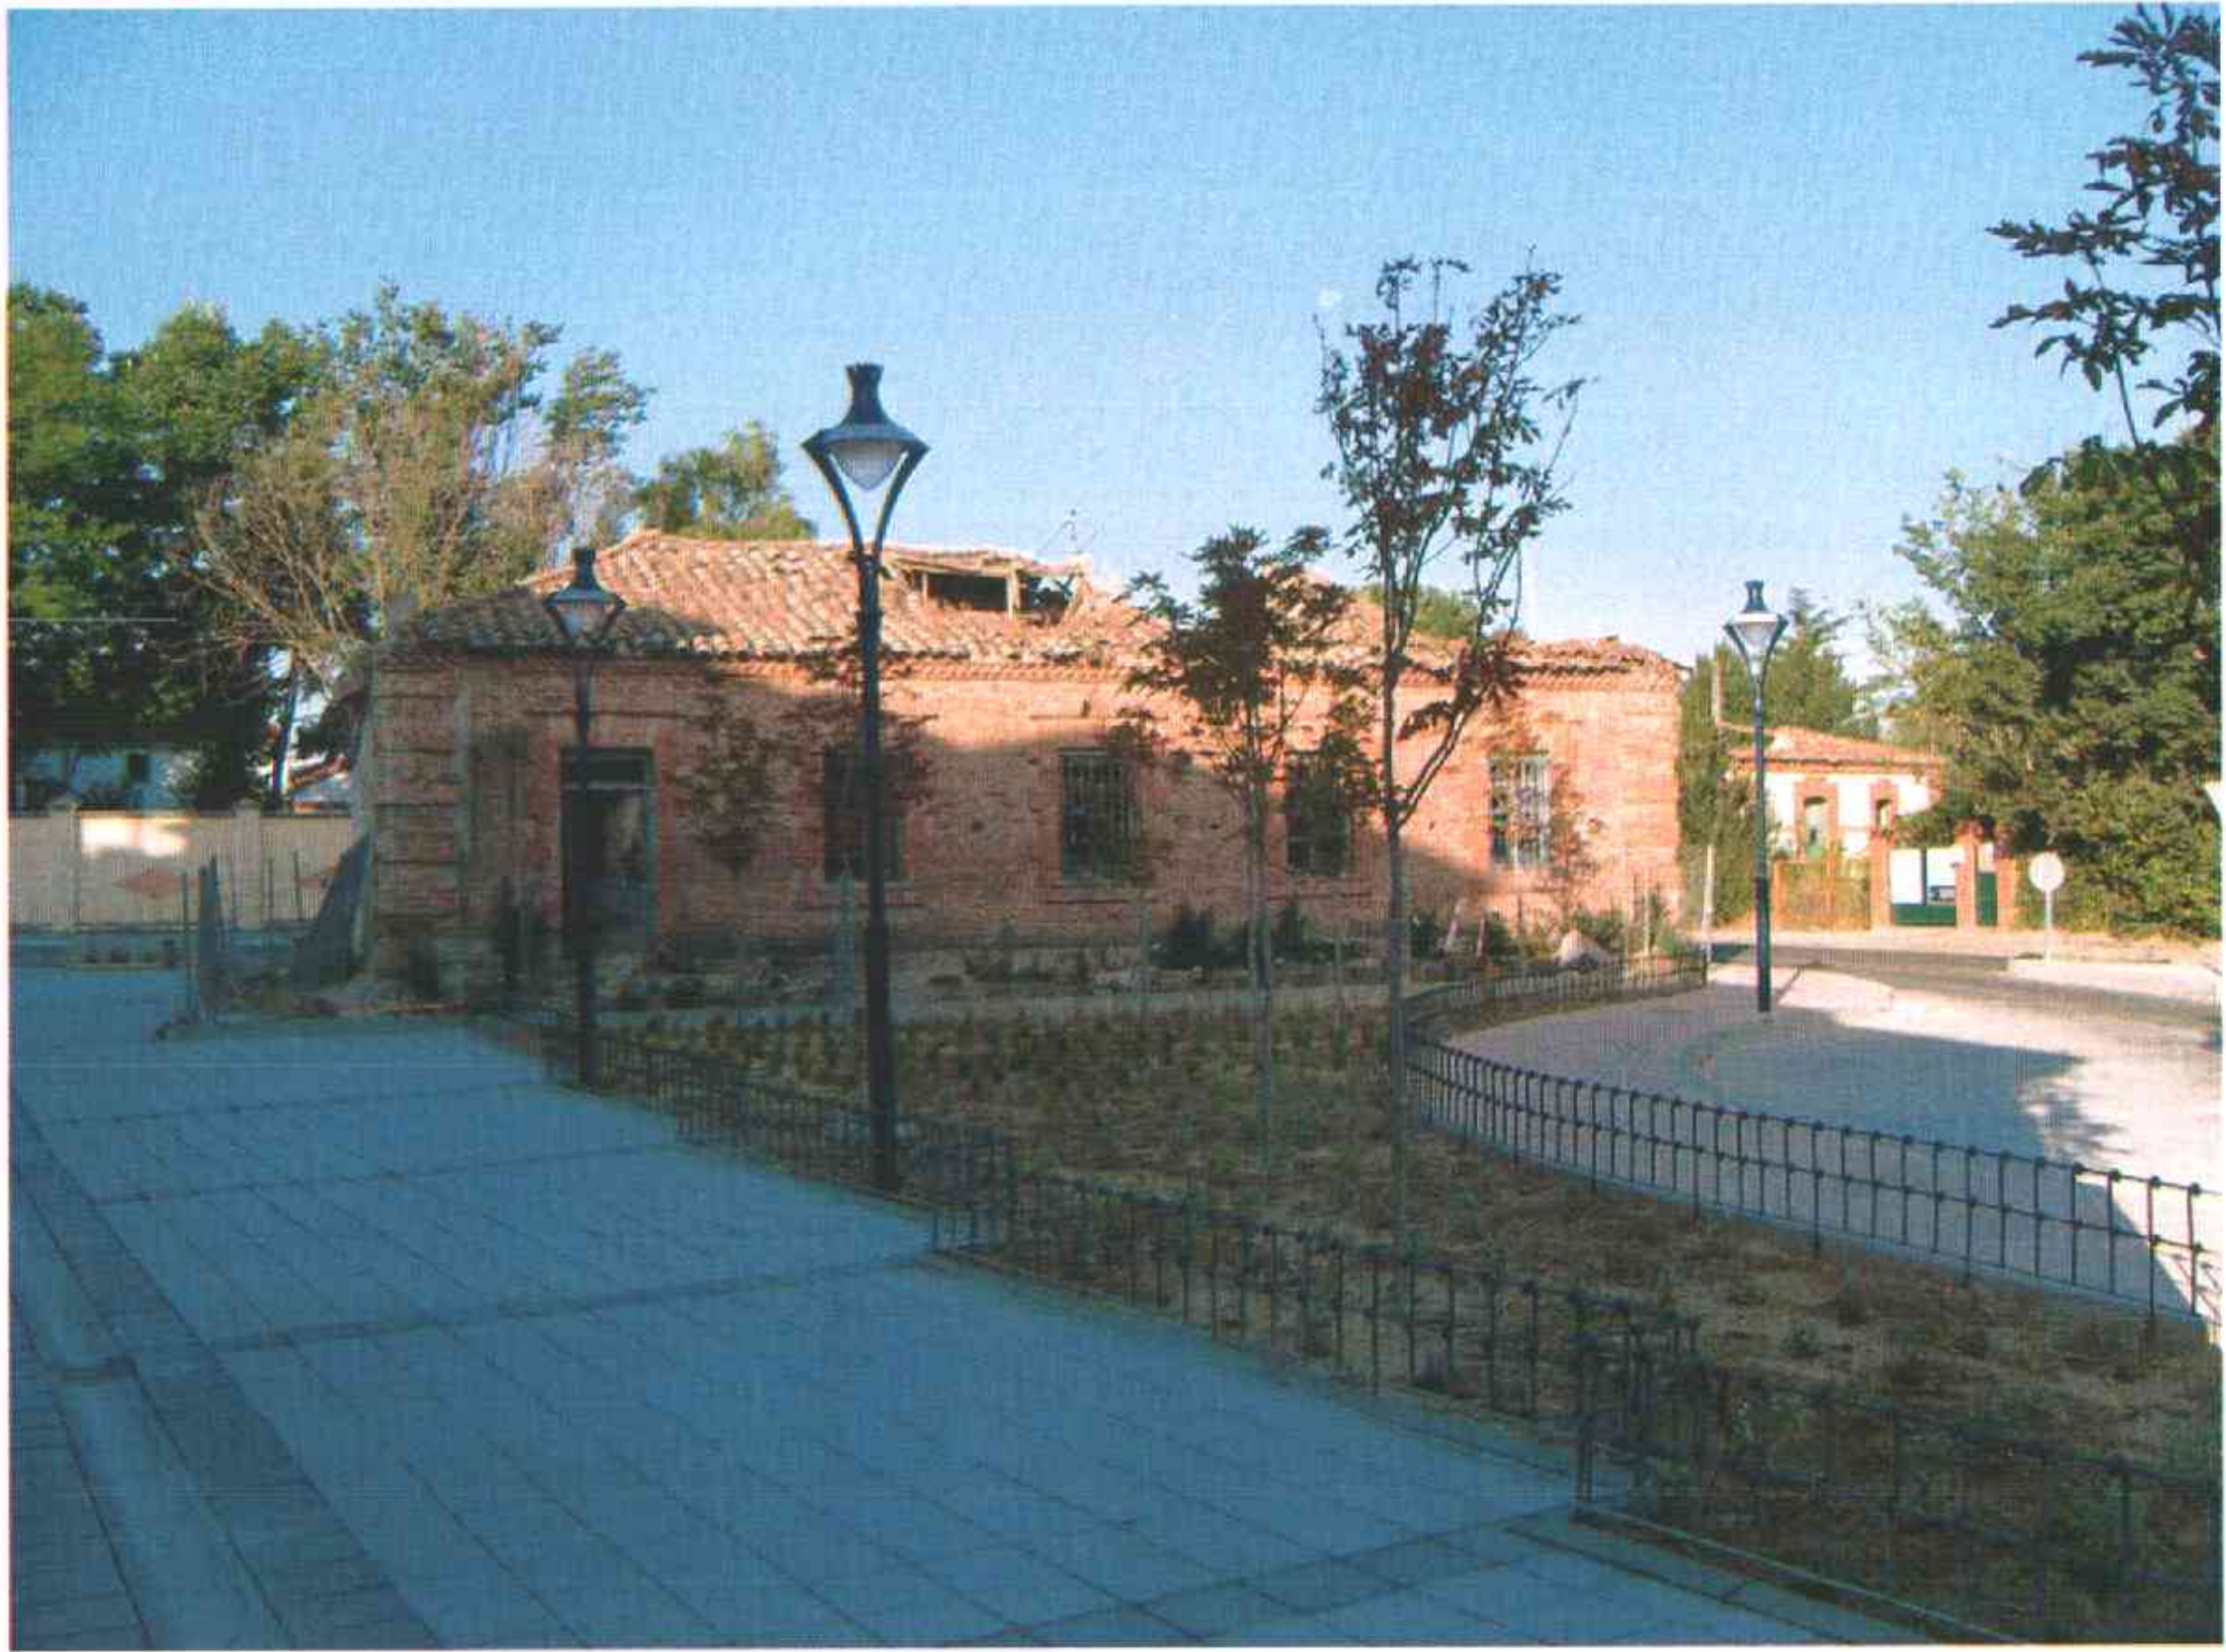
Vista fachada norte y cubierta

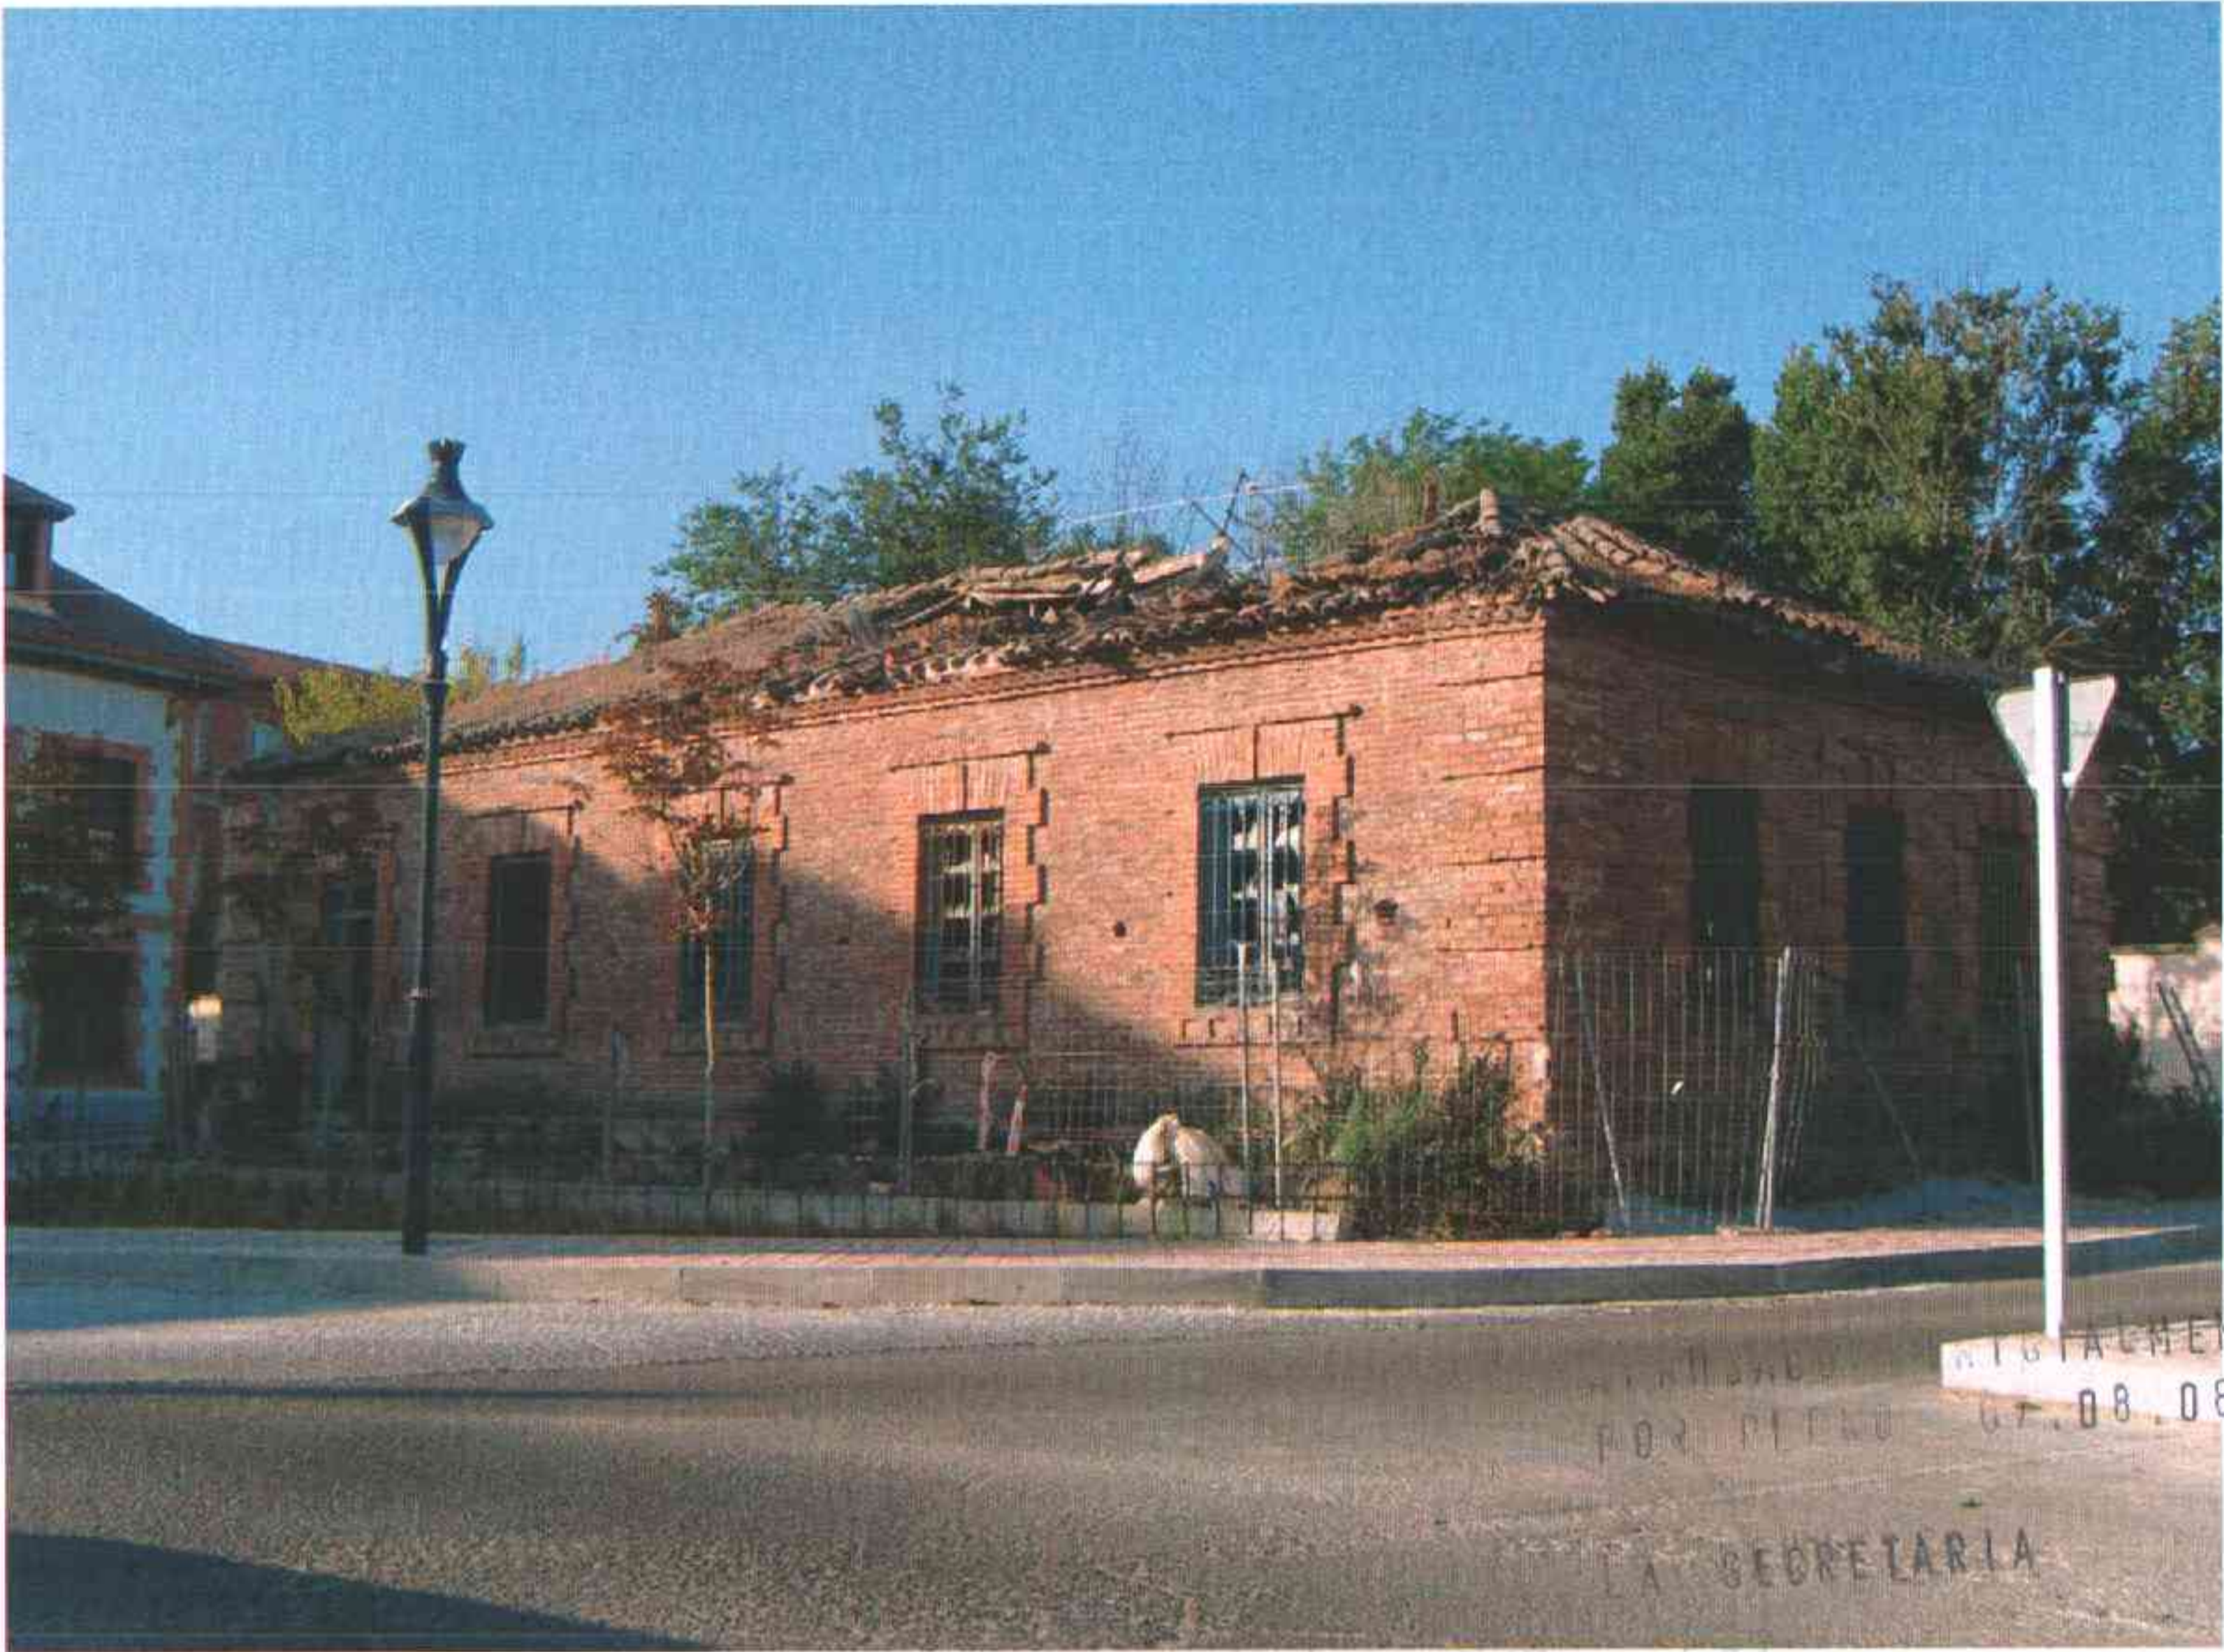
Vista fachadas norte y oeste y cubierta

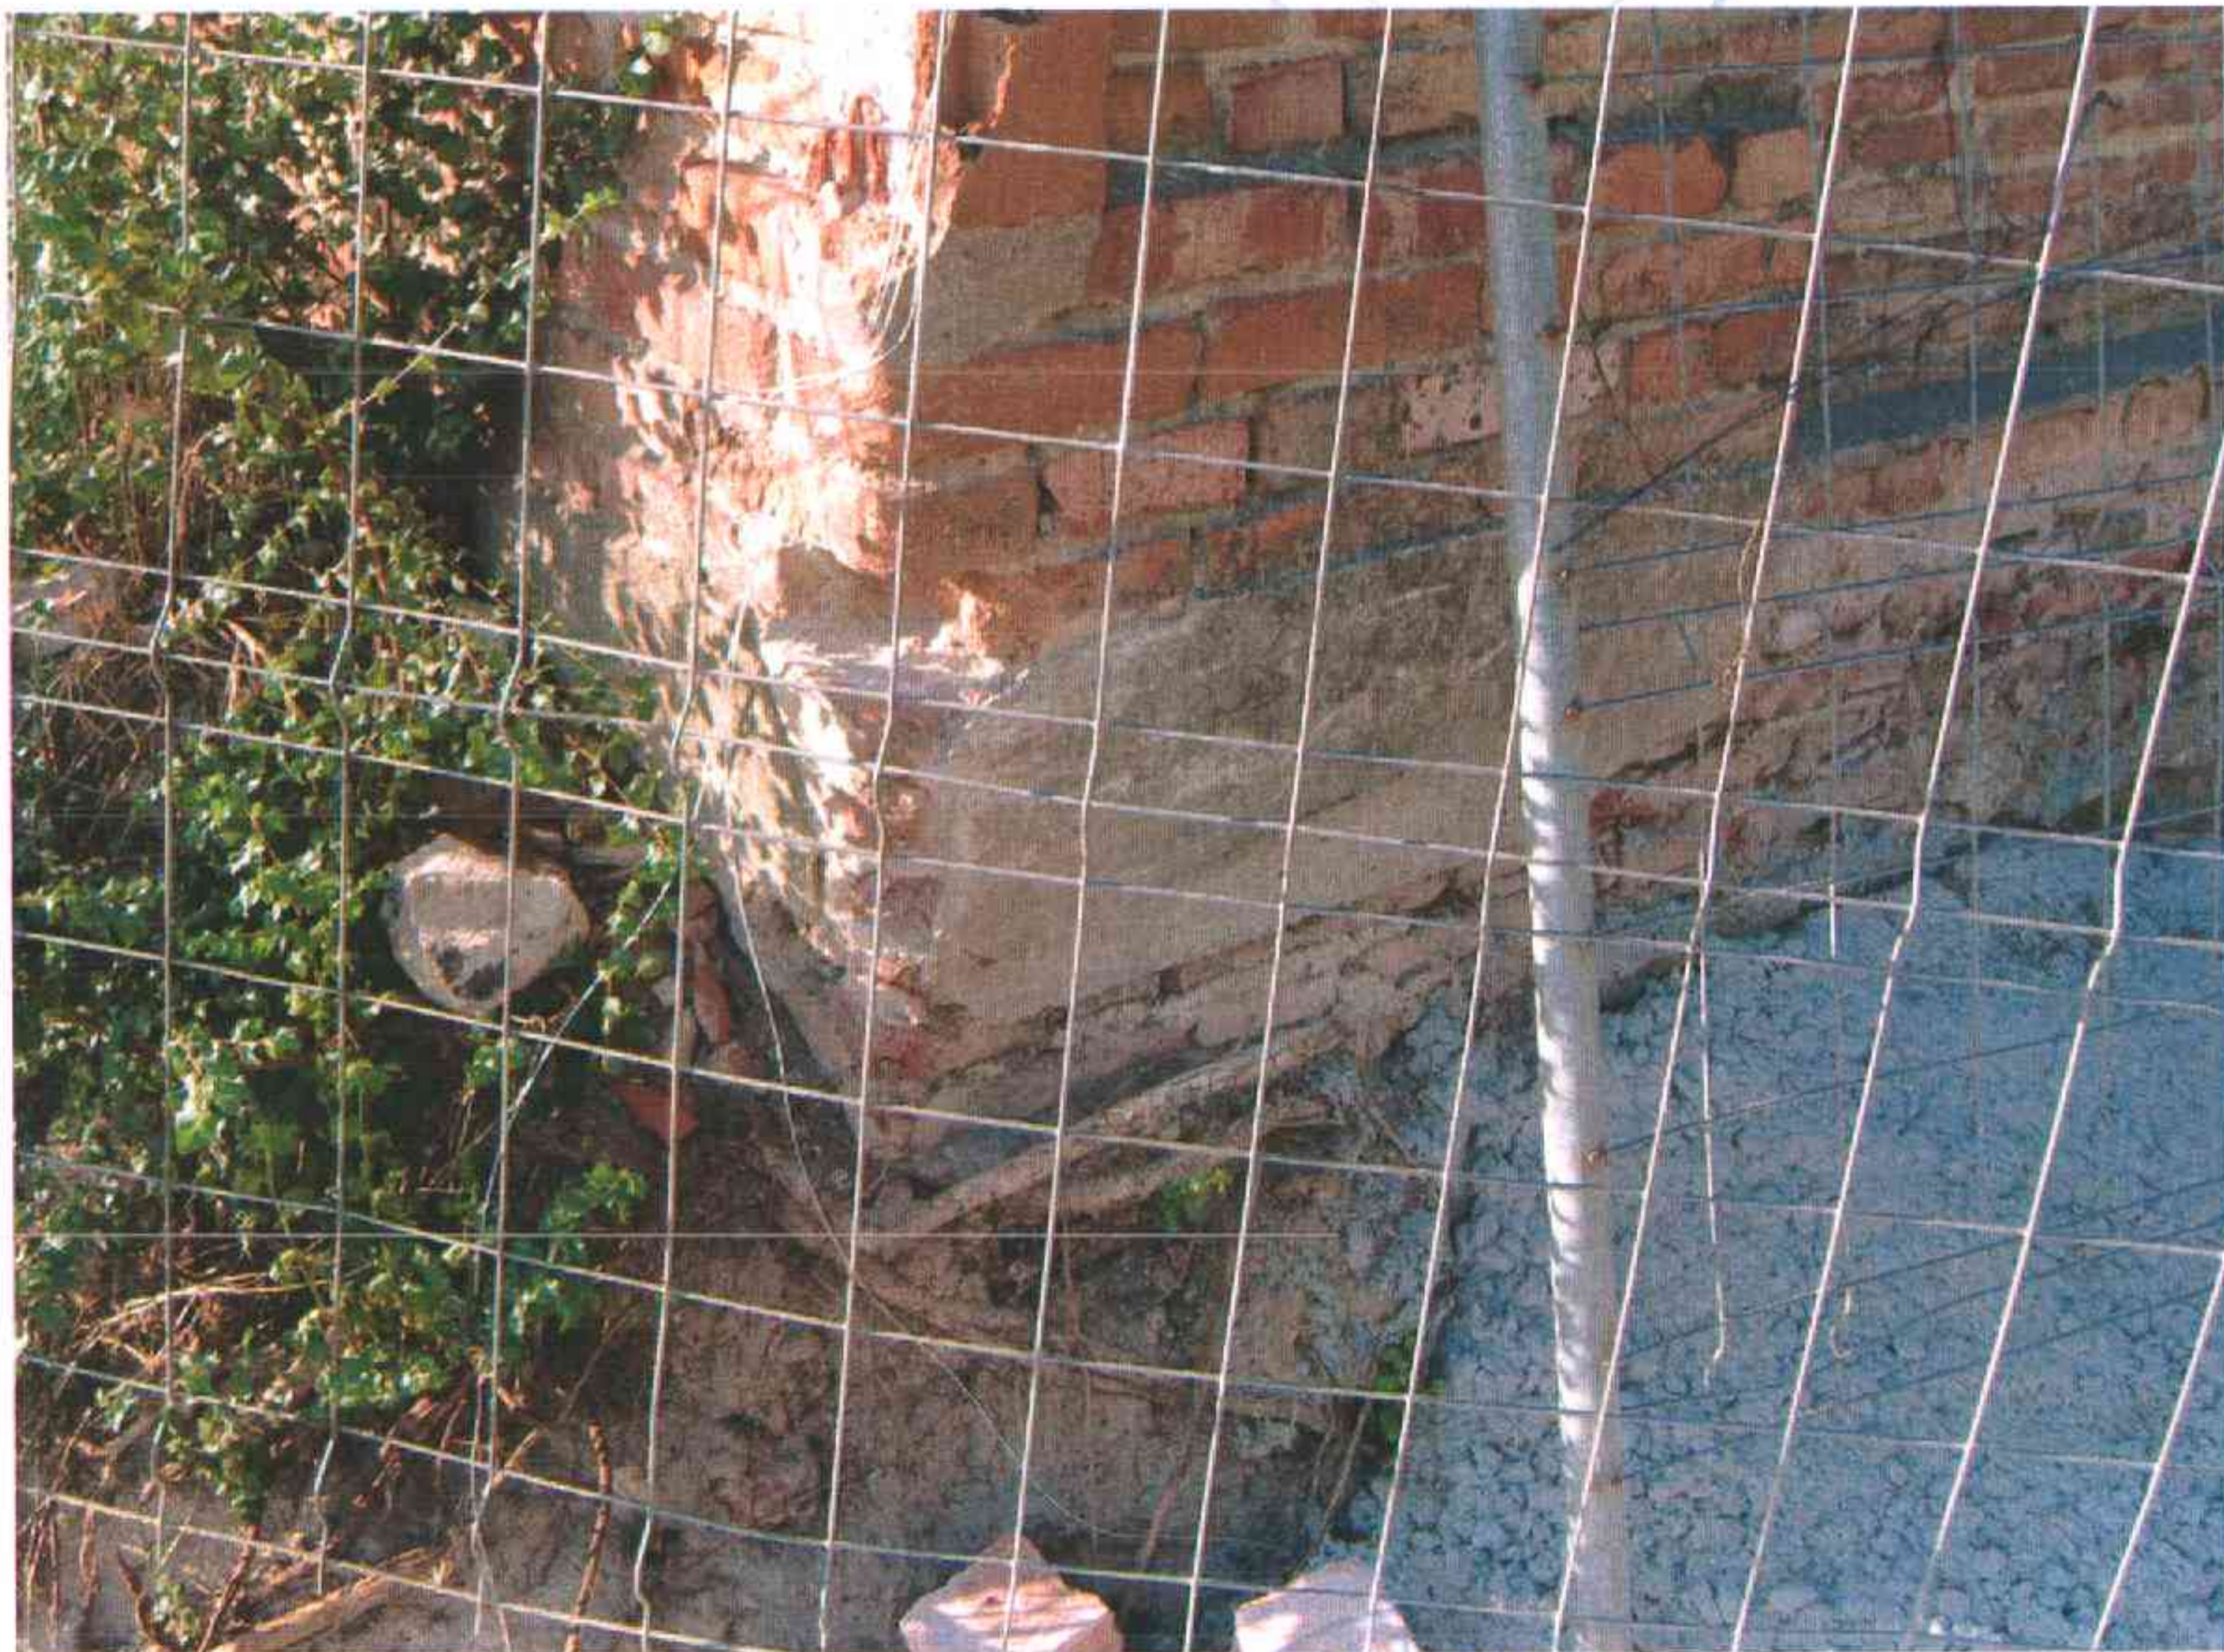
No tiene cimentación como tal, la única cimentación, por llamarlo de alguna manera, son unas cinco hiladas de ladrillo tosco que se meten en el terreno. Este arquitecto lo comprobó en persona. Estas hiladas van perimetralmente a toda la fachada de la vivienda.

Detalle arranque muro sin cimentación (1)
