**ANEXO 4. PROYECTO DE DEMOLICIÓN DE LA EDIFICACIÓN**  
**(Redactado por D. Emilio Villegas Fúster, arquitecto colegiado número 3.286)**

# PROYECTO DE DEMOLICIÓN

DE "CASA DEL CURA"  
Calle Mayor c/v Avenida de Portugal, c/v Calle Inmaculada,  
Parcela Catastral 74208/01,  
Término municipal de Griñón,  
MADRID

EMILIO VILLEGAS FUSTER  
ARQUITECTO  
COLEGIADO Nº 3.286  
MADRID - MAYO - 2.008

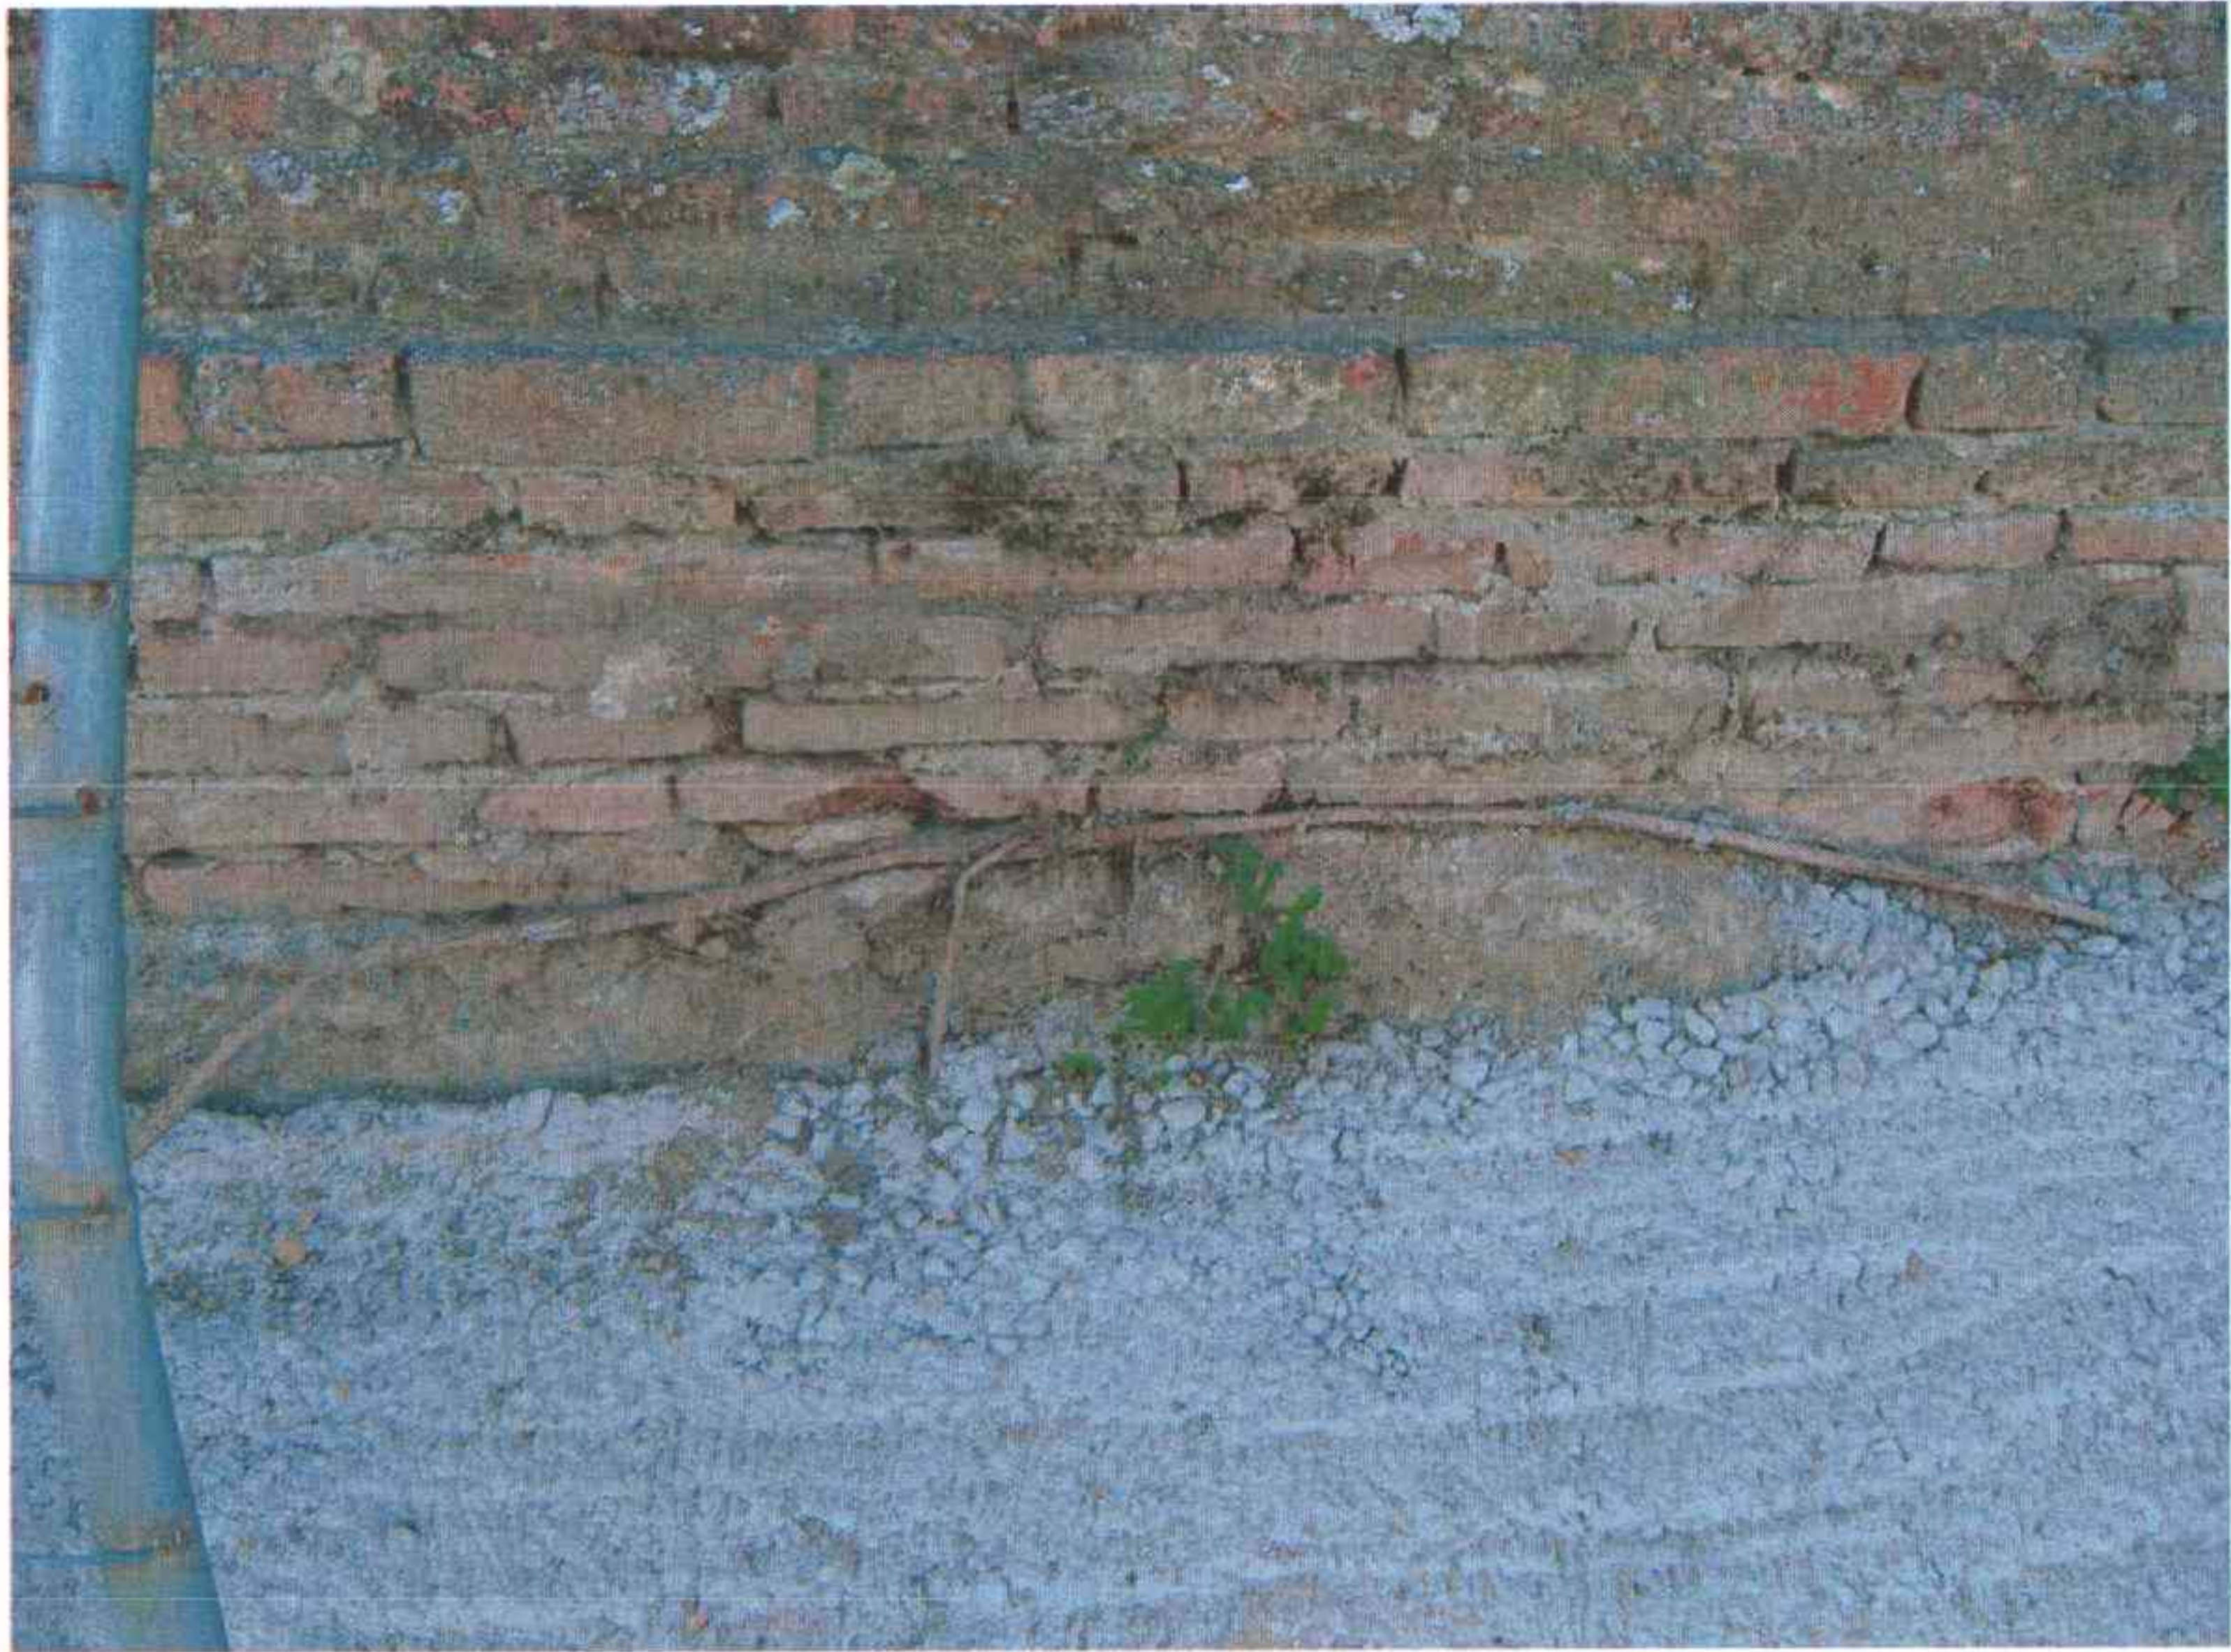
No tiene cimentación como tal, la única cimentación, por llamarlo de alguna manera, son unas cinco hiladas de ladrillo tosco que se meten en el terreno. Este arquitecto lo comprobó en persona. Estas hiladas van perimetralmente a toda la fachada de la vivienda.

Detalle arranque muro sin cimentación (2)
