Estudio de caracterización de la calidad del suelo de la parcela "La Rinconera". T.M. de Griñón (Madrid)

Informe

Noviembre 2006

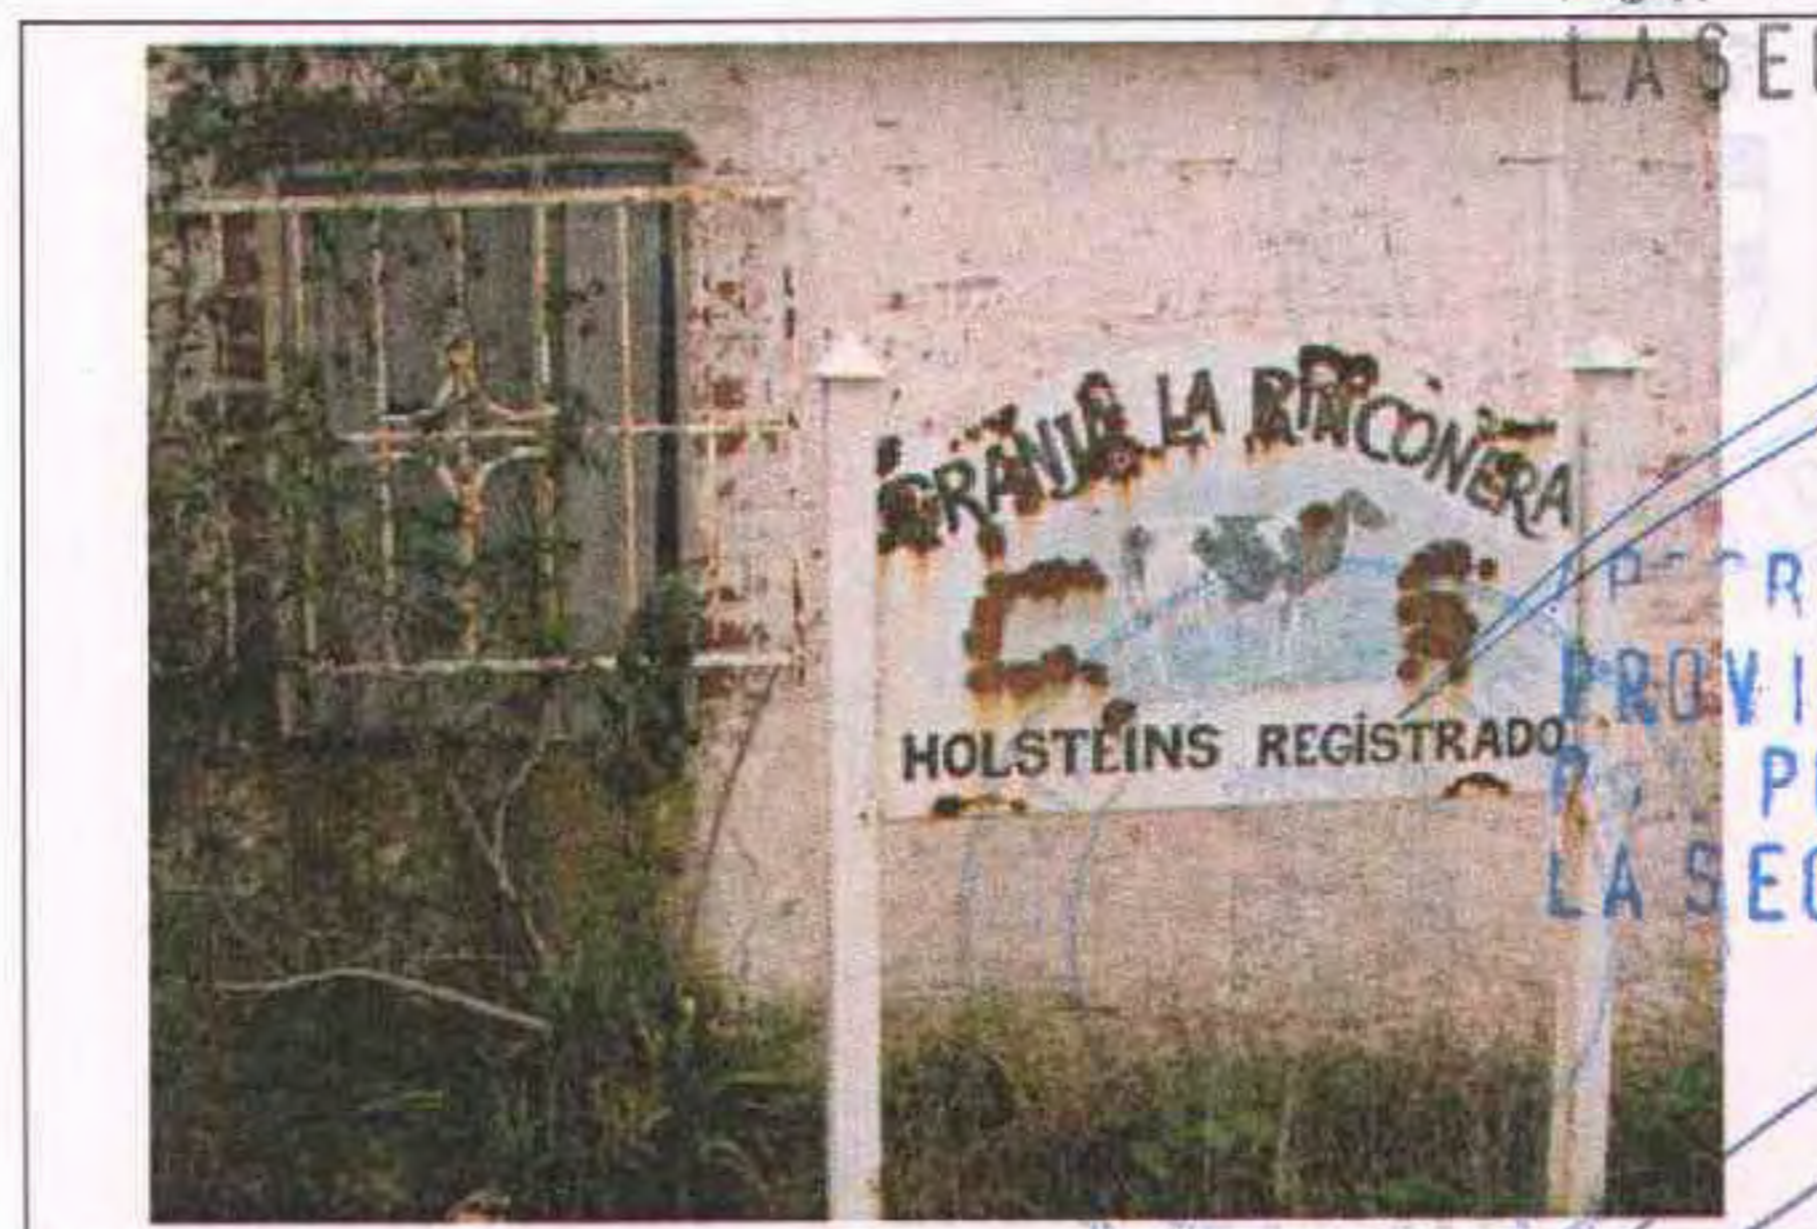
Foto 2. Cartel informador de la actividad desarrollada en la finca

- Uso agrícola de secano, con probable siembra de cereal (véase **Foto 3**), y
- Granja "La Rinconera", dedicada a la producción de leche a partir de la cría de ganado vacuno, esto es, constituyó una vaquería hasta su abandono (véase **Foto 2**). Se desconocen las fechas de inicio y fin de la actividad. No obstante, a partir de la secuencia de fotografía aérea recopilada es posible que ya cesase con anterioridad a 1999.

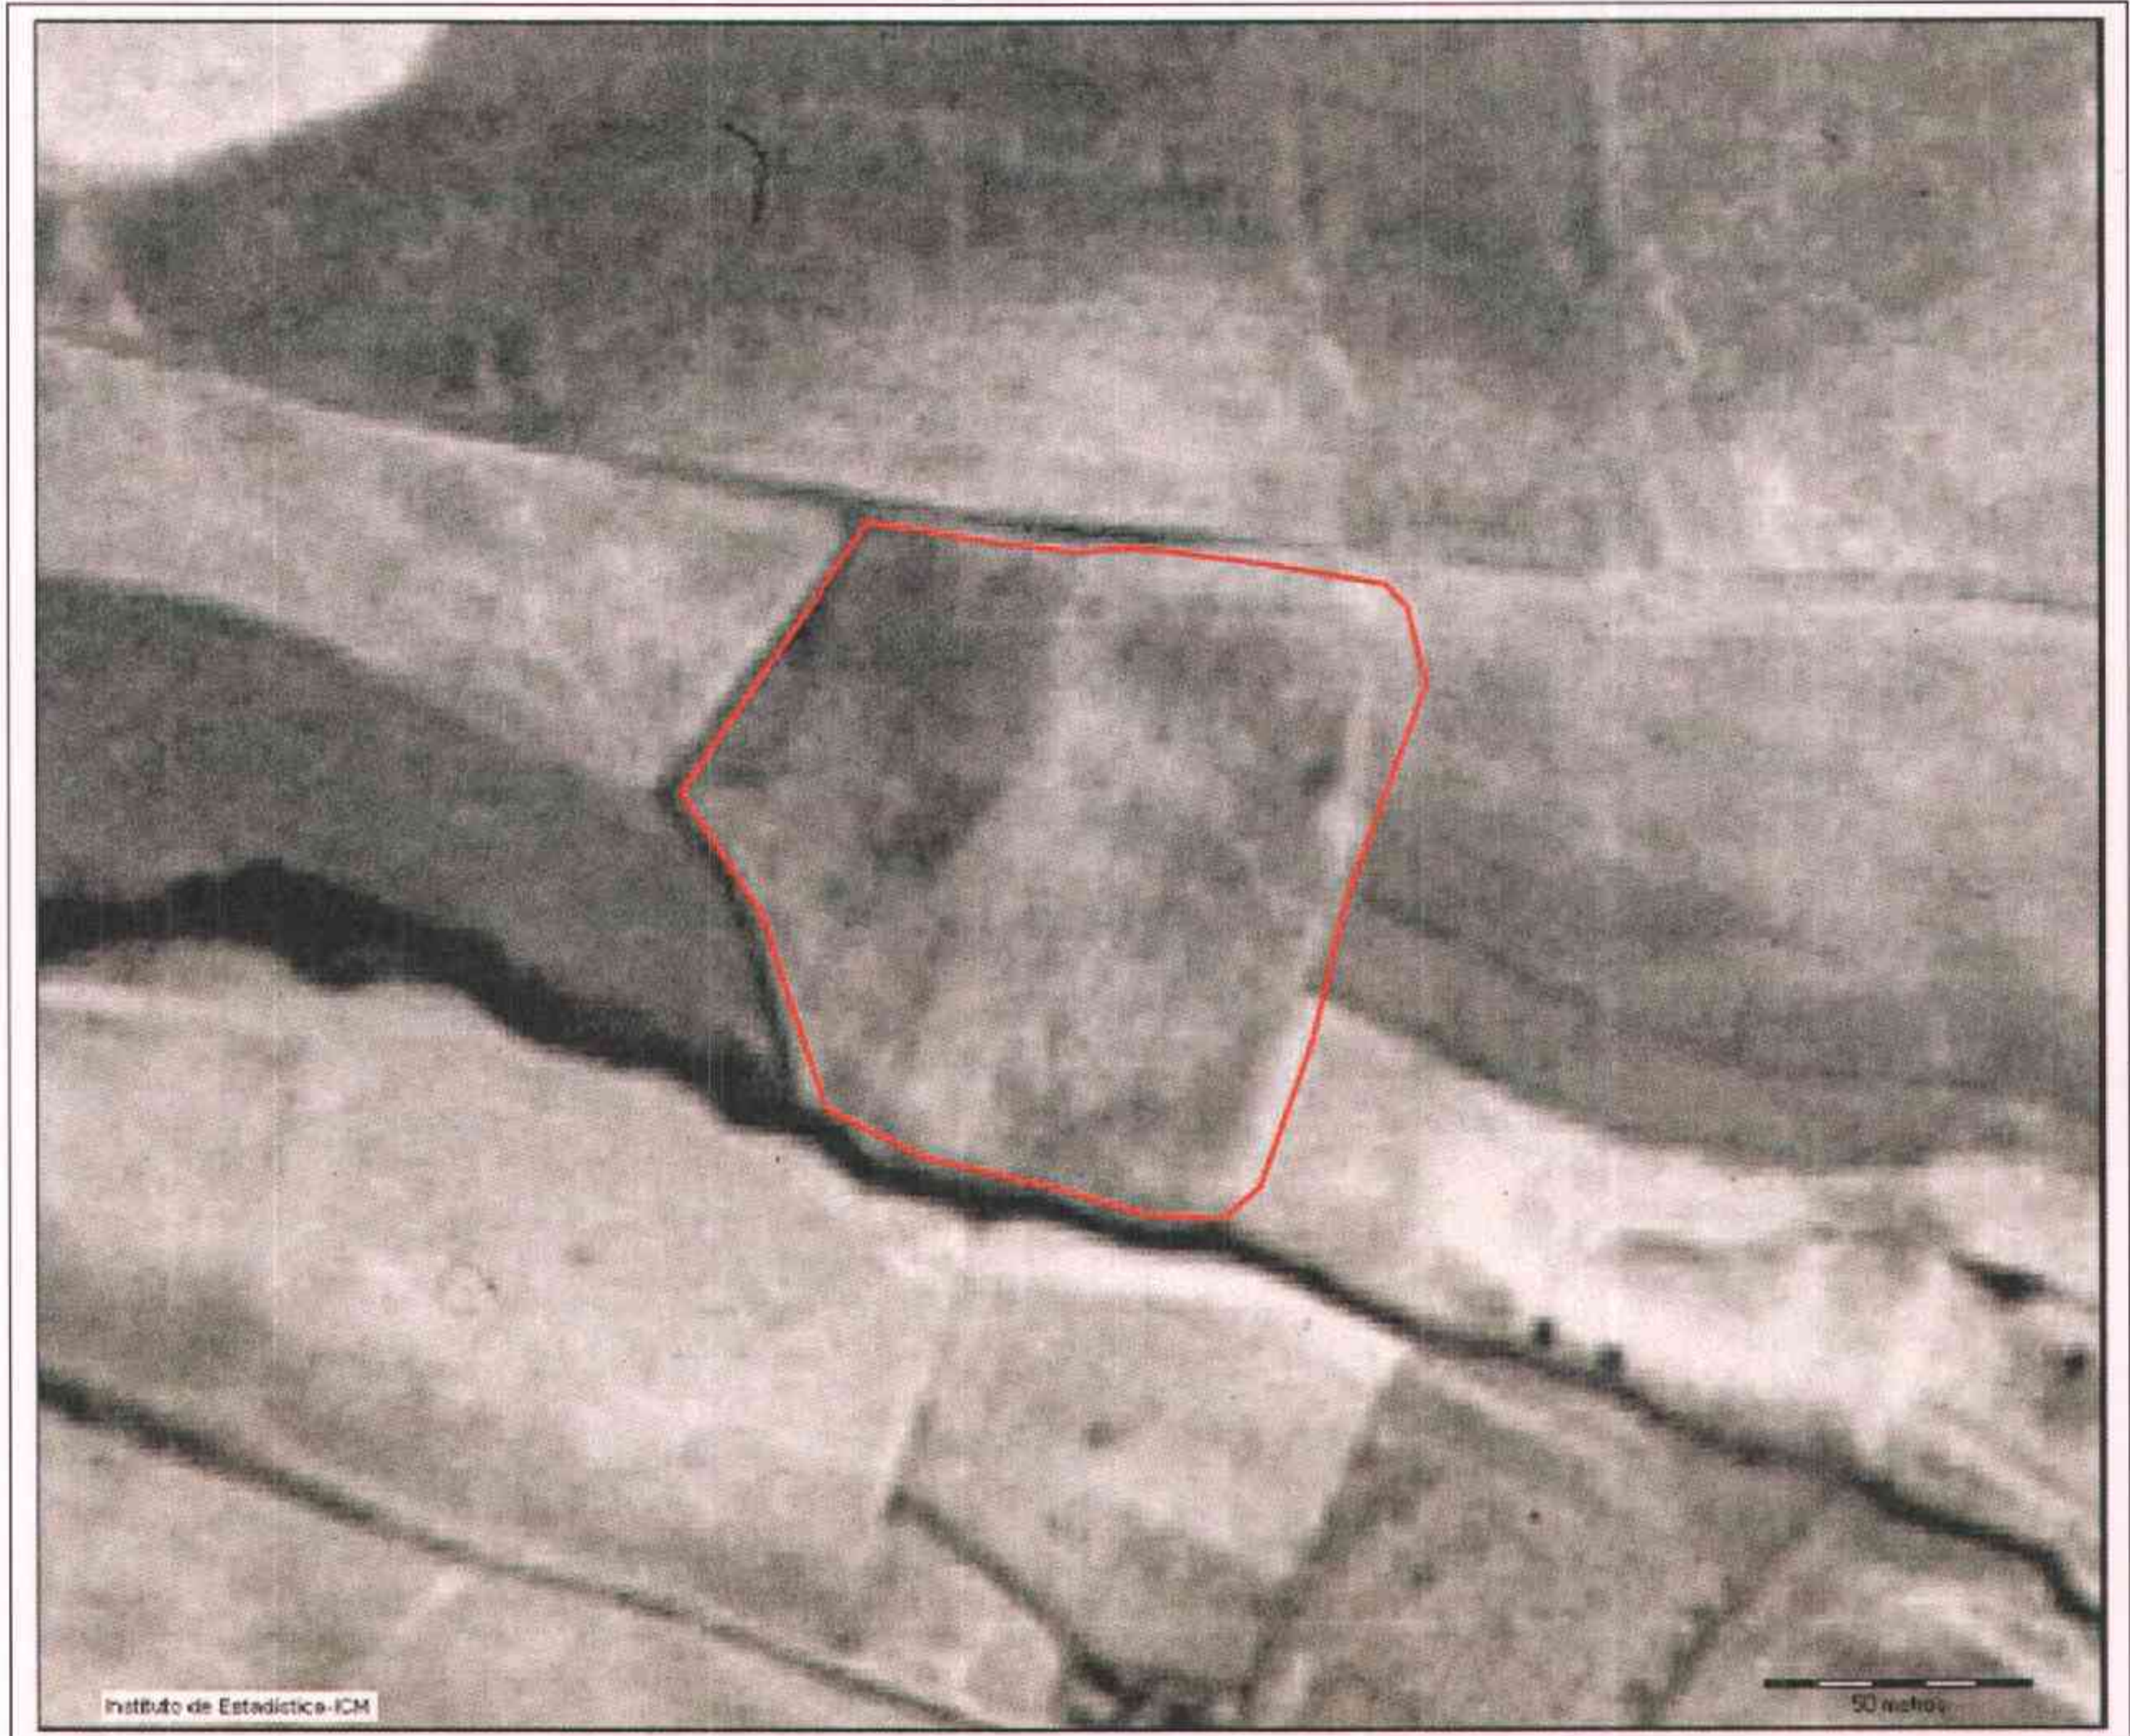
Foto 3. Vista aérea de la finca objeto de estudio en el año 1956

En la fotografía correspondiente al año 1956 se observa como la finca objeto de estudio está constituida por 2 parcelas de probable uso agrícola y destinadas a la siembra de cereal. Se observa asimismo el arroyo de la Arboleda que limita por la parte S a ambas parcelas y discurre con orientación NNO-SSE.

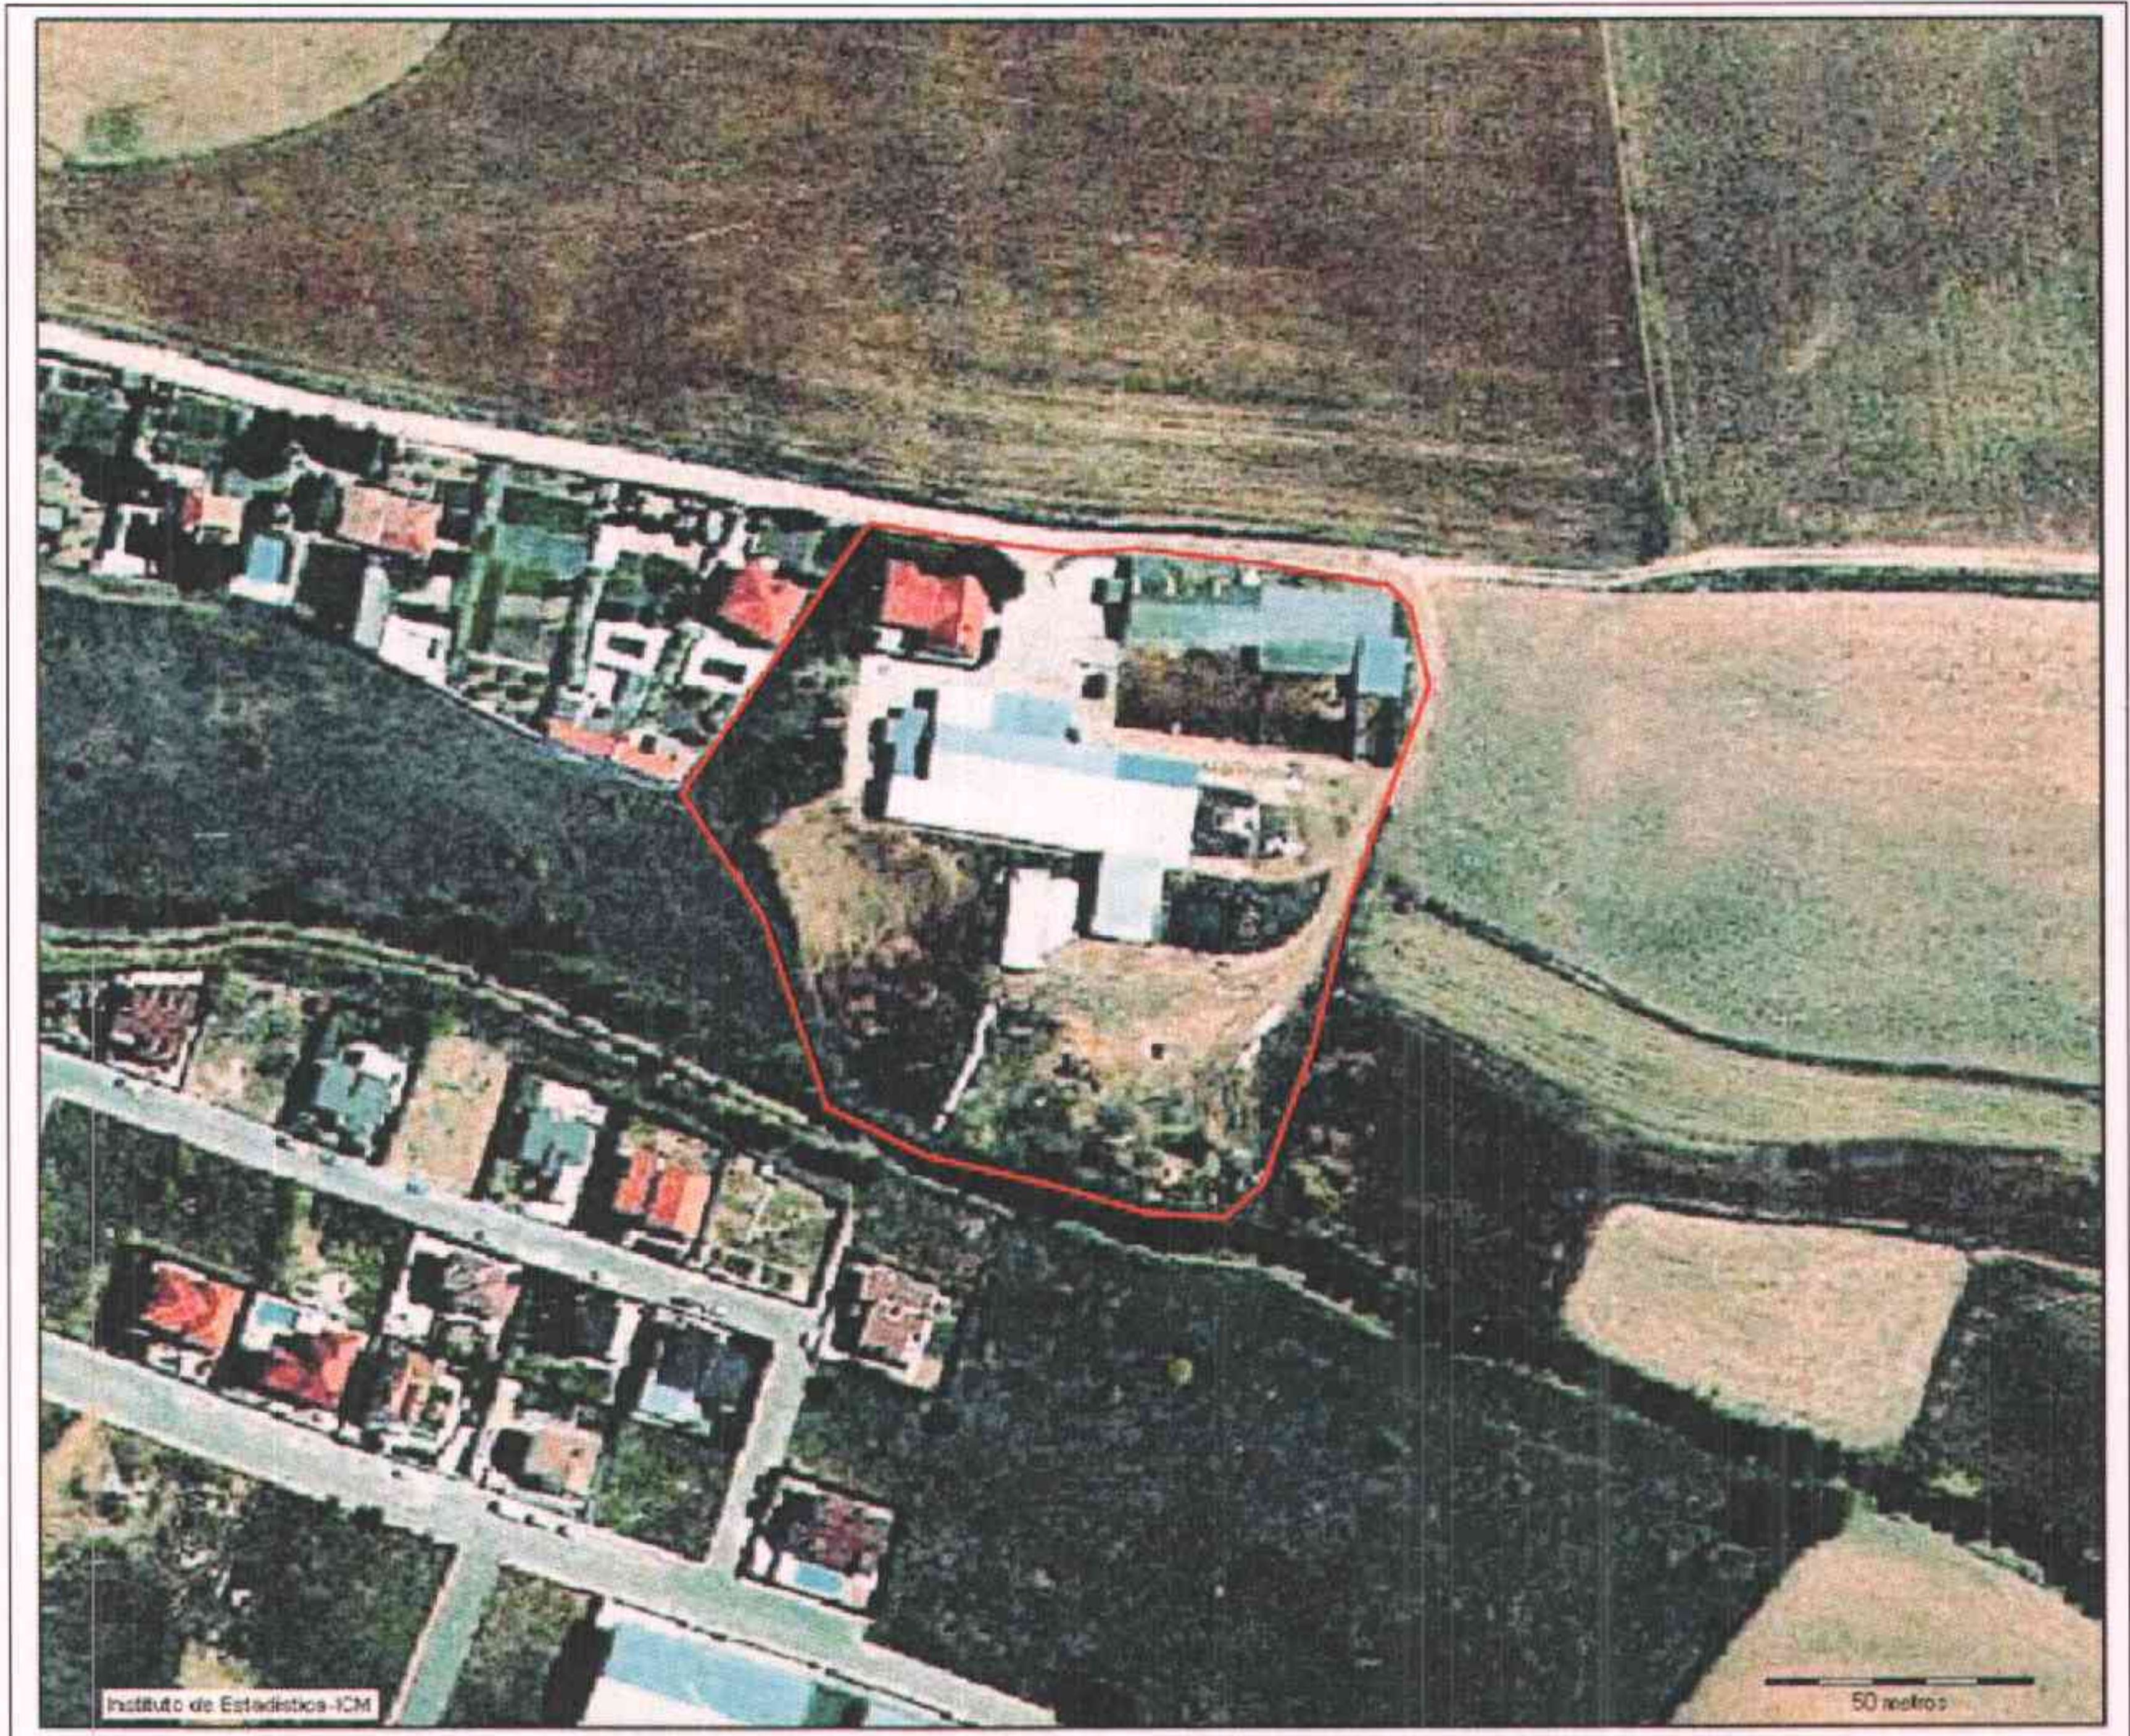
Foto 4. Vista aérea de la finca objeto de estudio en el año 1999

Ya en el año 1999 parece que la finca presenta un aspecto similar al actual, en la que se distinguen las diferentes naves que formaban parte de la vaquería. Parece incluso como si ya hubiese finalizado dicha actividad. Asimismo se observa, al menos, una zona en la que se han acumulado diferentes residuos y forma parte de una zona de vertido (zona inferior derecha de la foto).

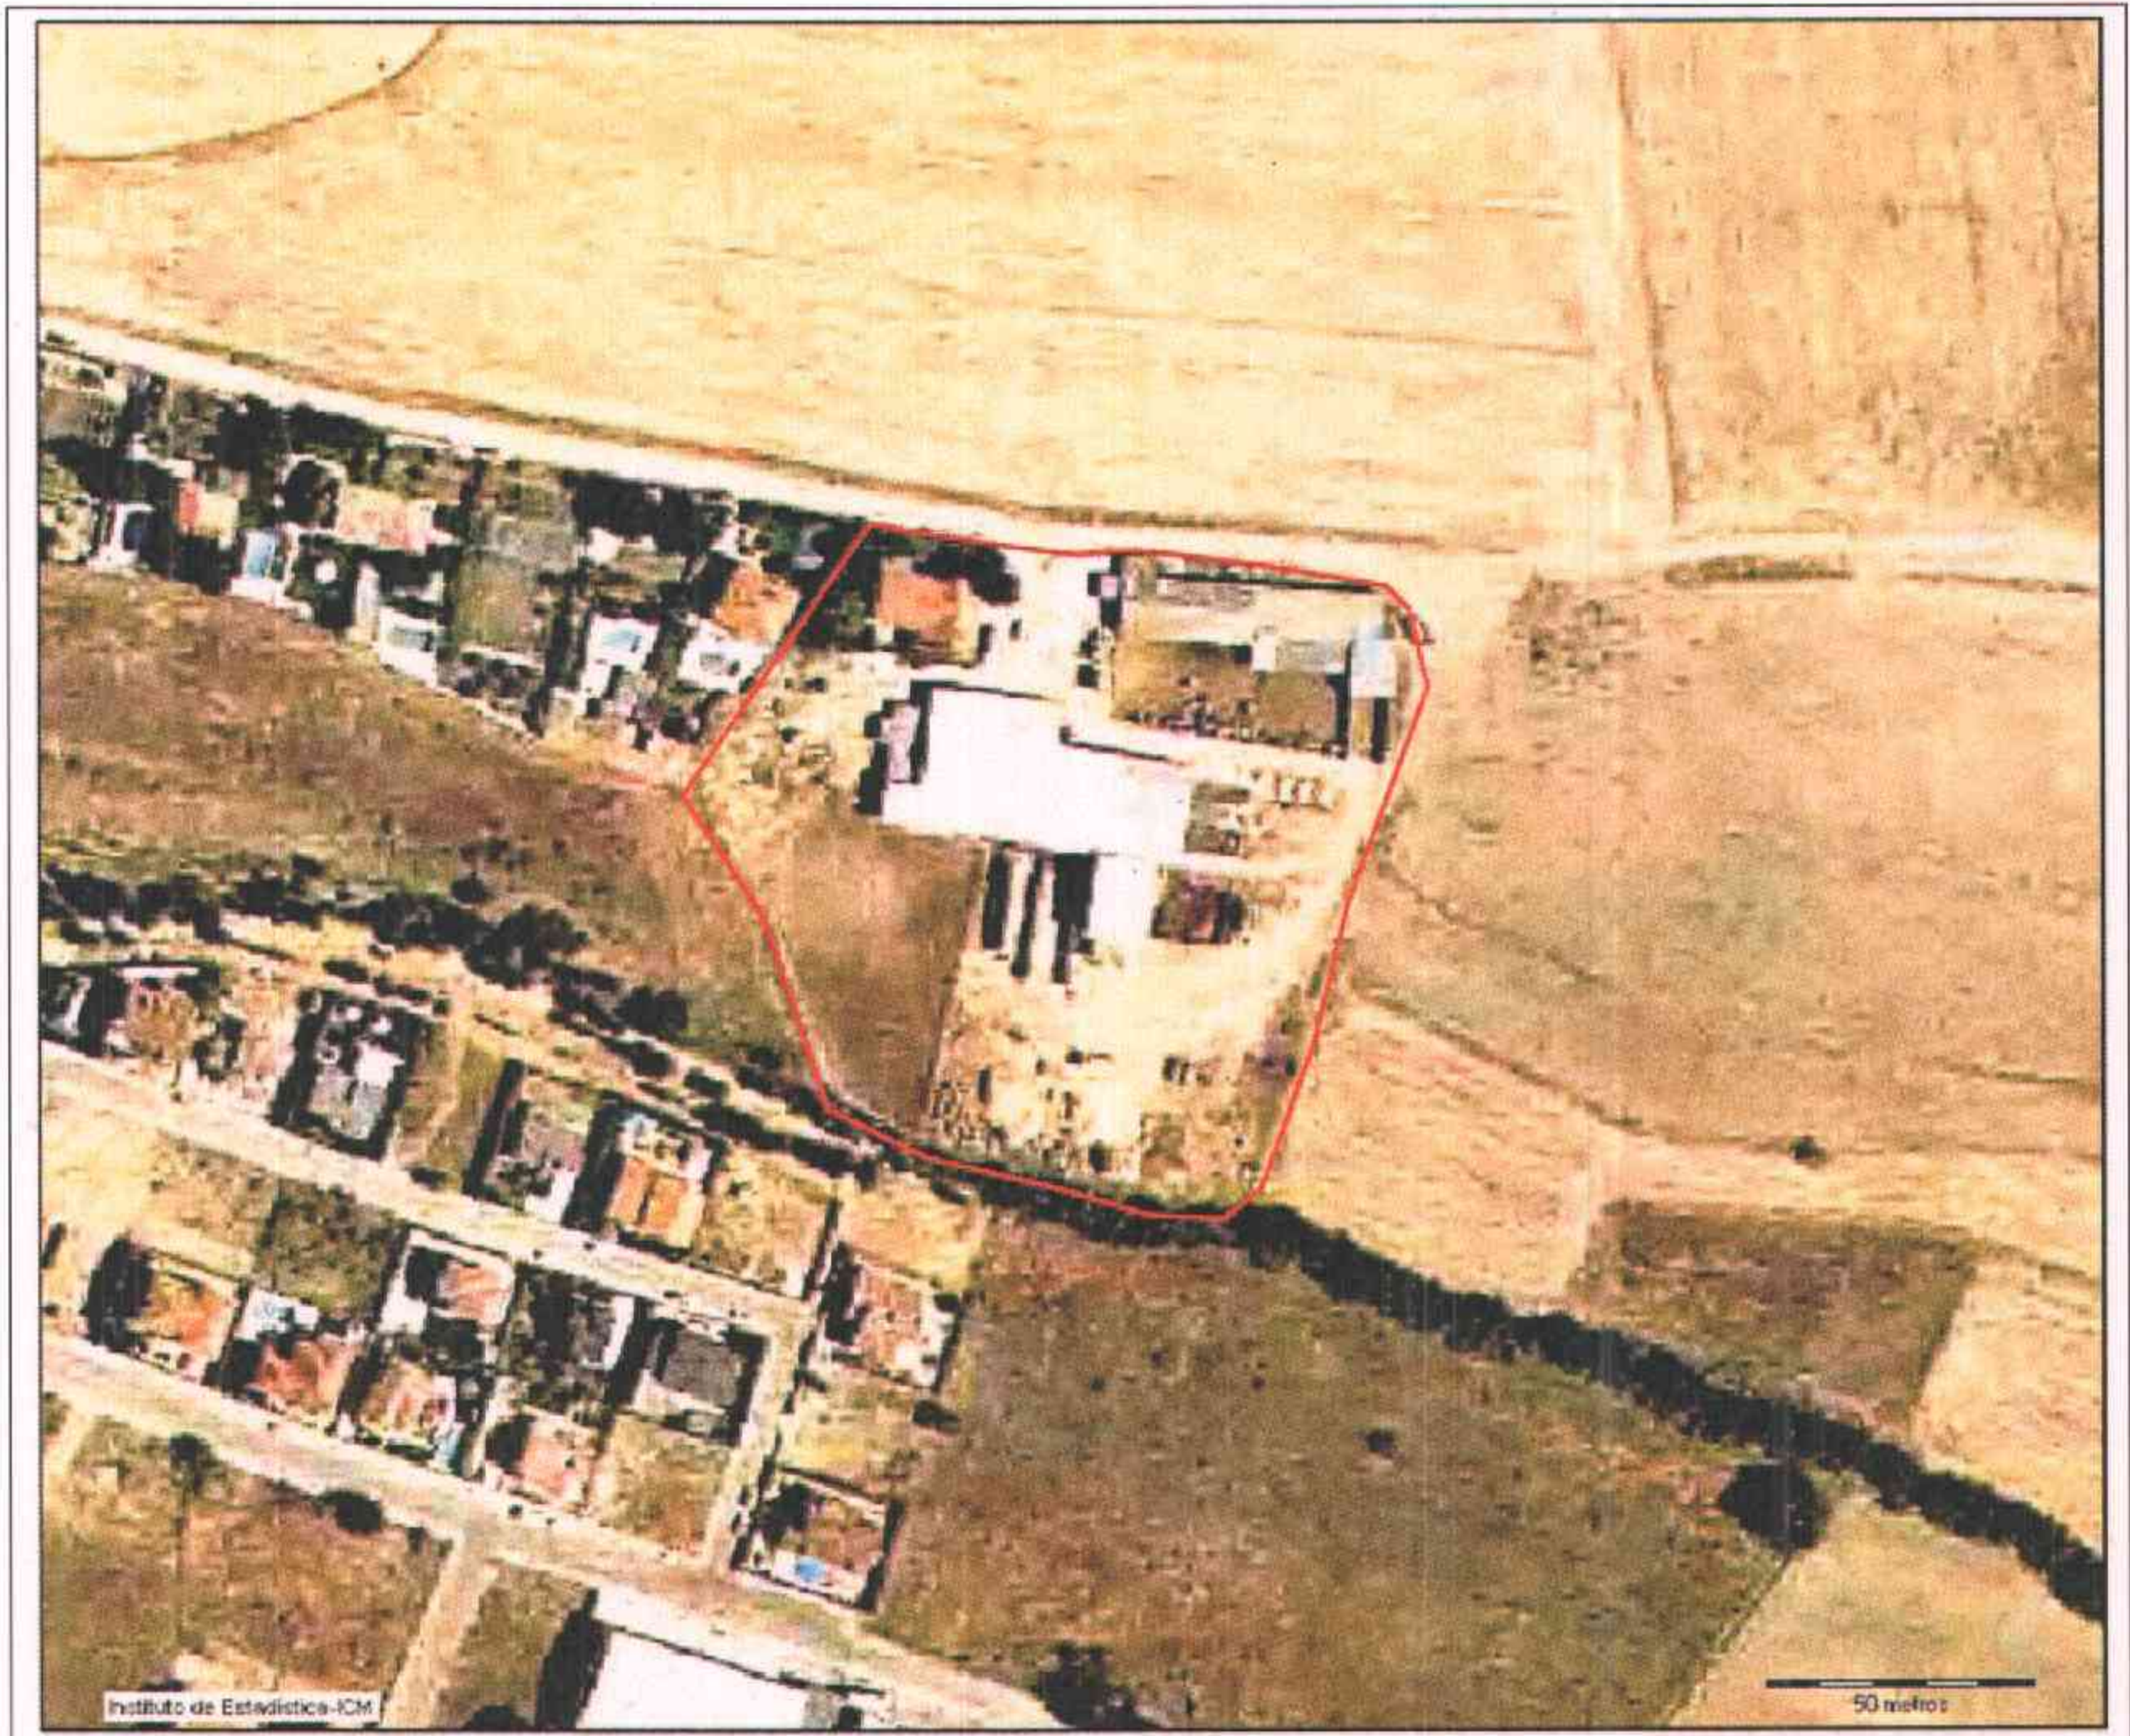
Foto 5. Vista aérea de la finca objeto de estudio en el año 2001

En la fotografía se mantiene la zona de vertido de la parte SE identificada, mientras que el resto de las instalaciones (naves) se mantiene como en la actualidad.

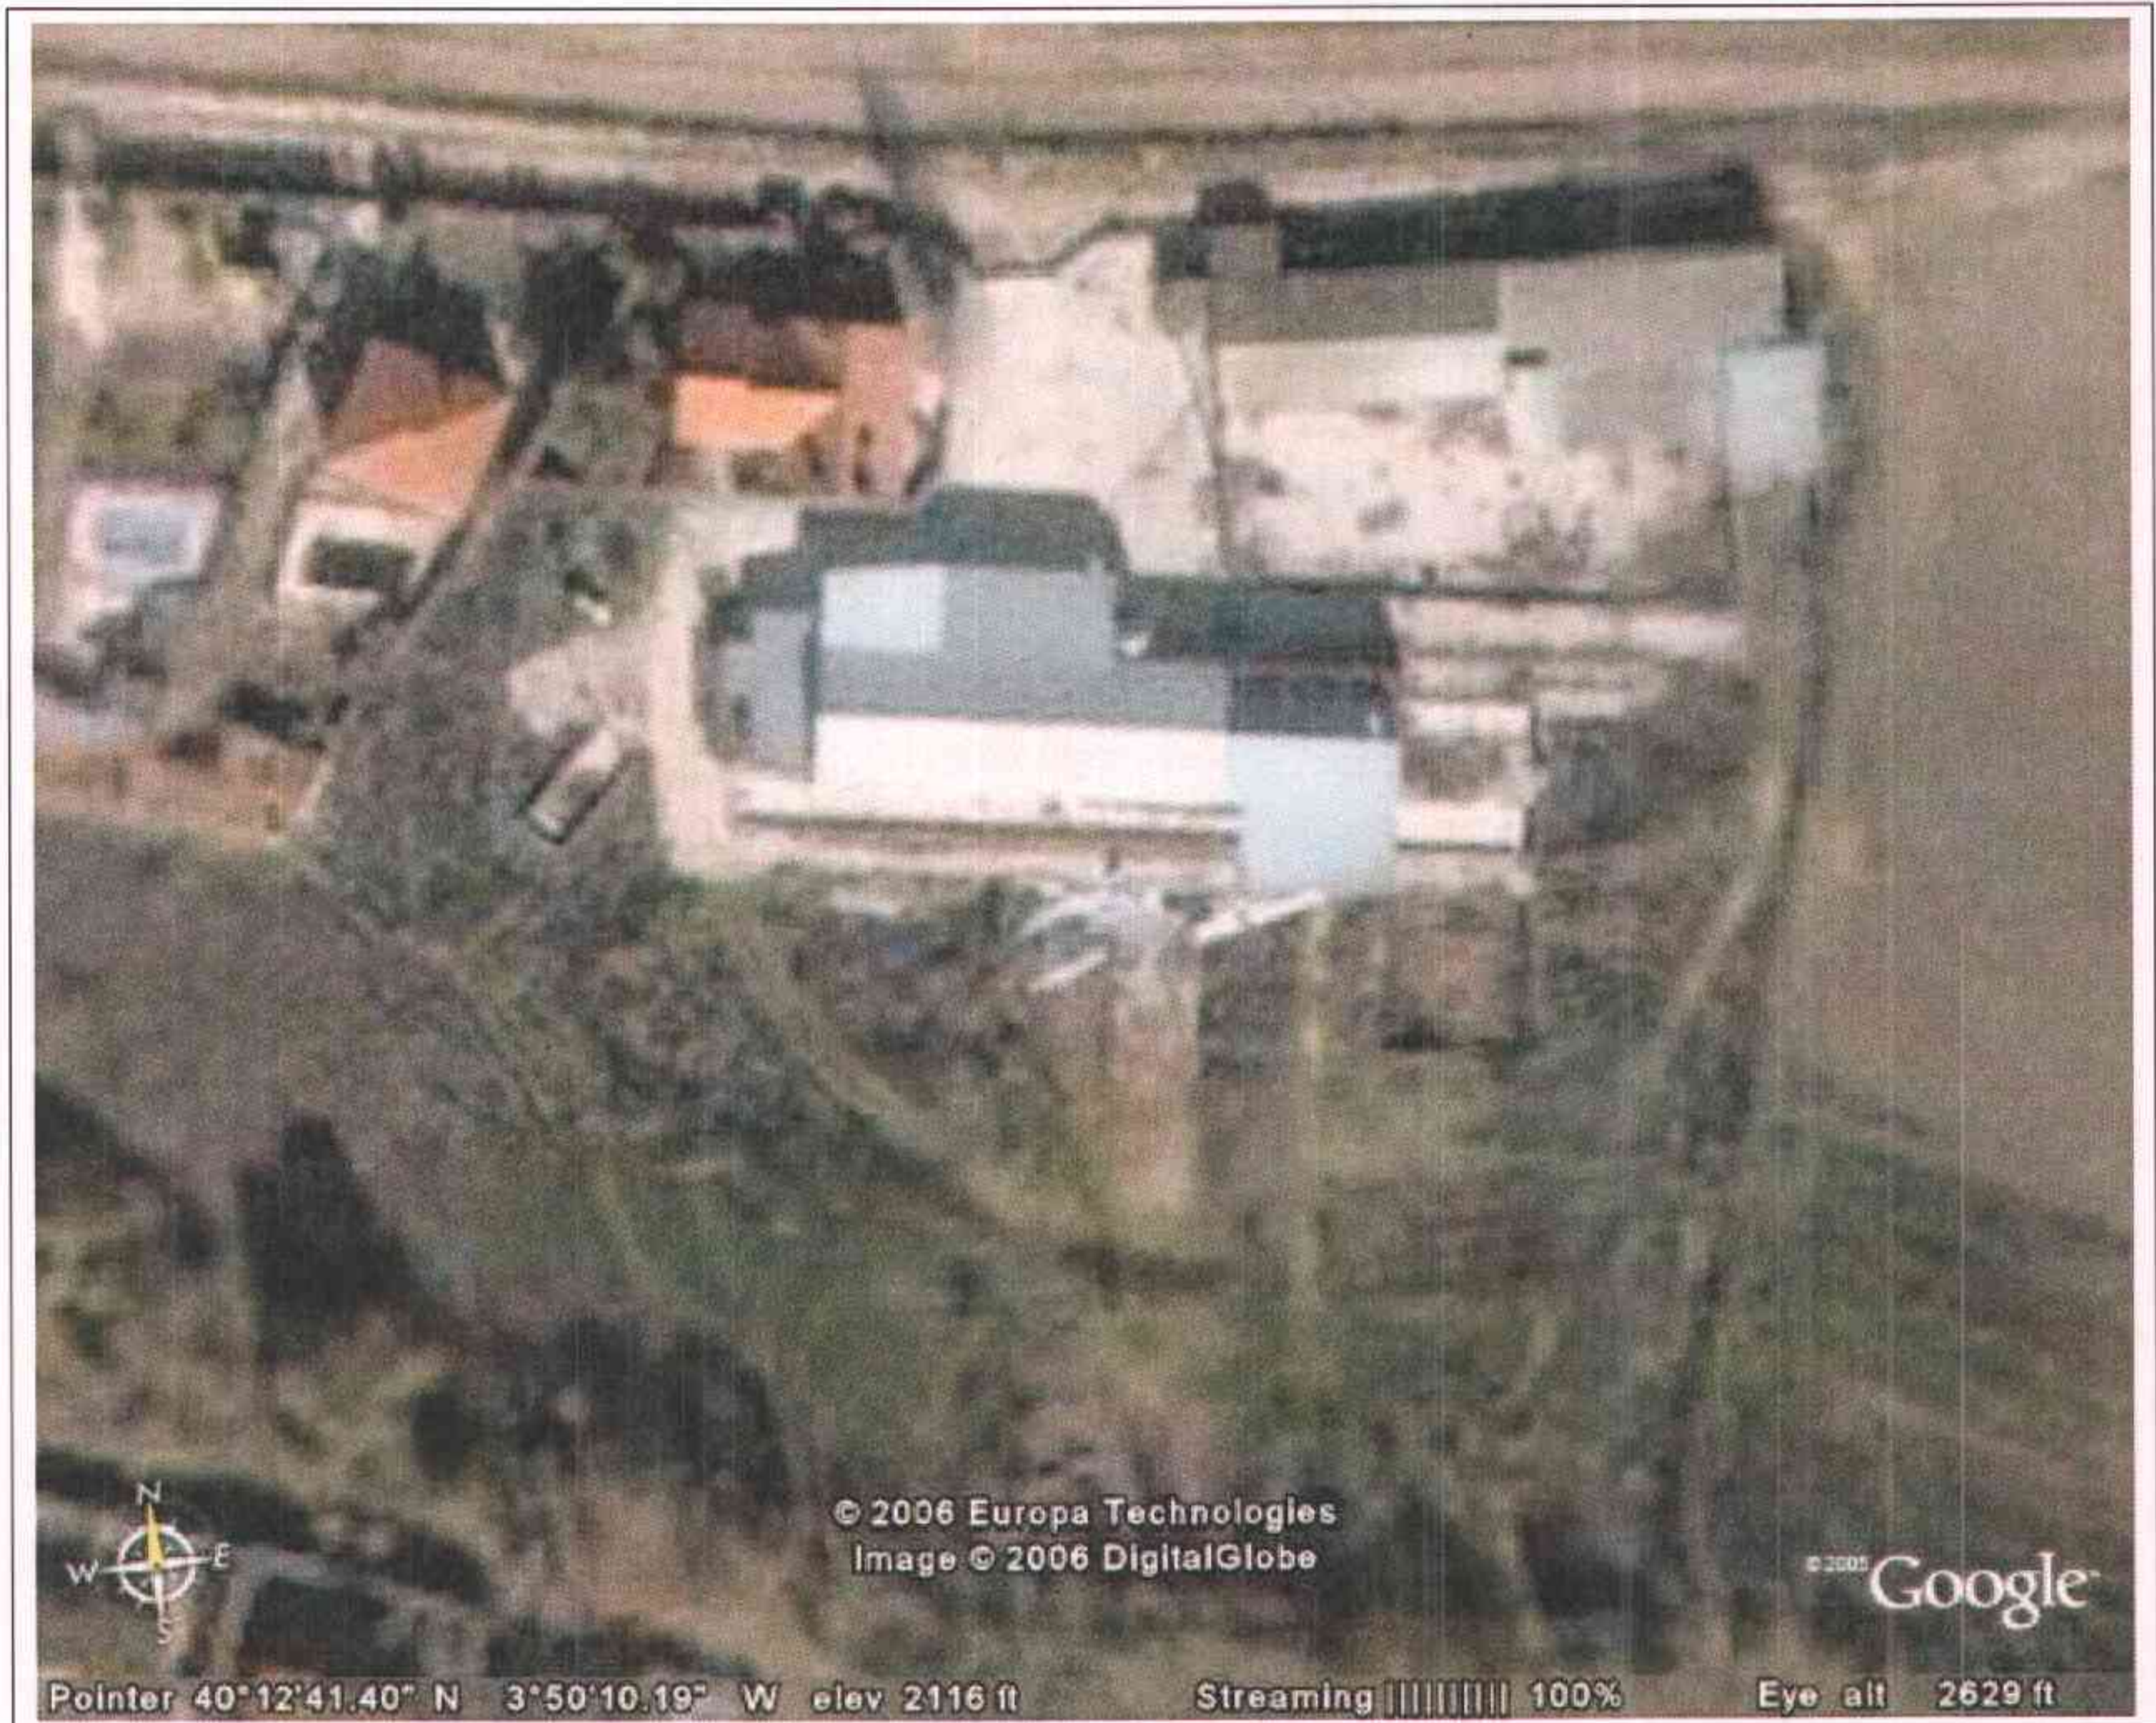
Foto 7. Vista aérea de la finca objeto de estudio en el año 2005

La presente fotografía muestra la finca tal y como se encuentra en la actualidad. Buena parte del suelo no pavimentado, esto es, la parte meridional de la finca, se encuentra cubierta de hierba sin que se pueda deducir nada su análisis.

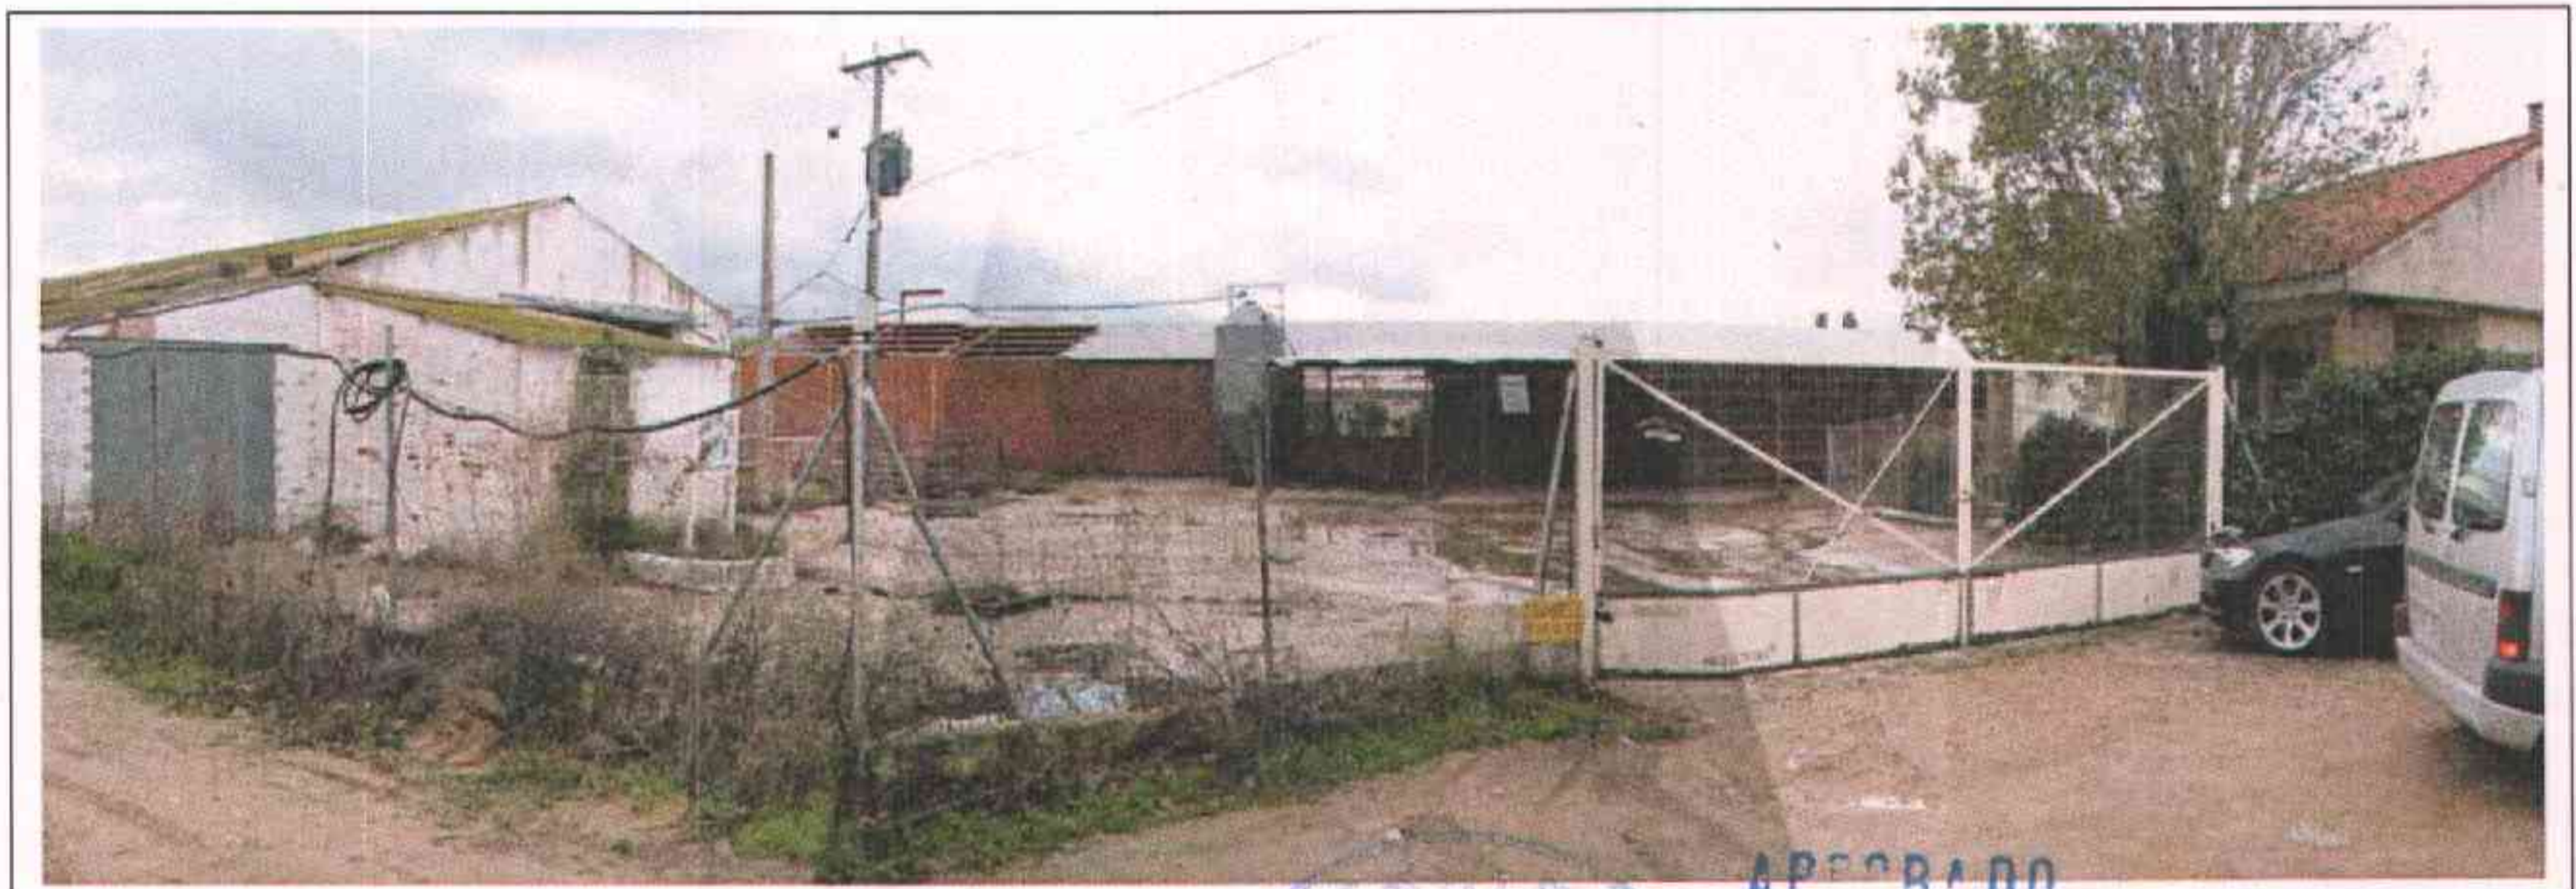
Foto 8. Vista general de a entrada a la finca "La Rinconera". A la dcha. se ve la vivienda ocupada en la actualidad

En la actualidad los terrenos que constituían la vaquería "La Rinconera" se encuentran cercados y sin actividad aparente, si bien todas las instalaciones y naves con las que contaba la vaquería antes de su cese de actividad se encuentran en pie, no habiendo sido objeto de demolición ni derribo alguno (véanse **Fotos 8, 9 y 10**). No obstante, existe dentro del ámbito una vivienda en uso (véase **Foto 8**).

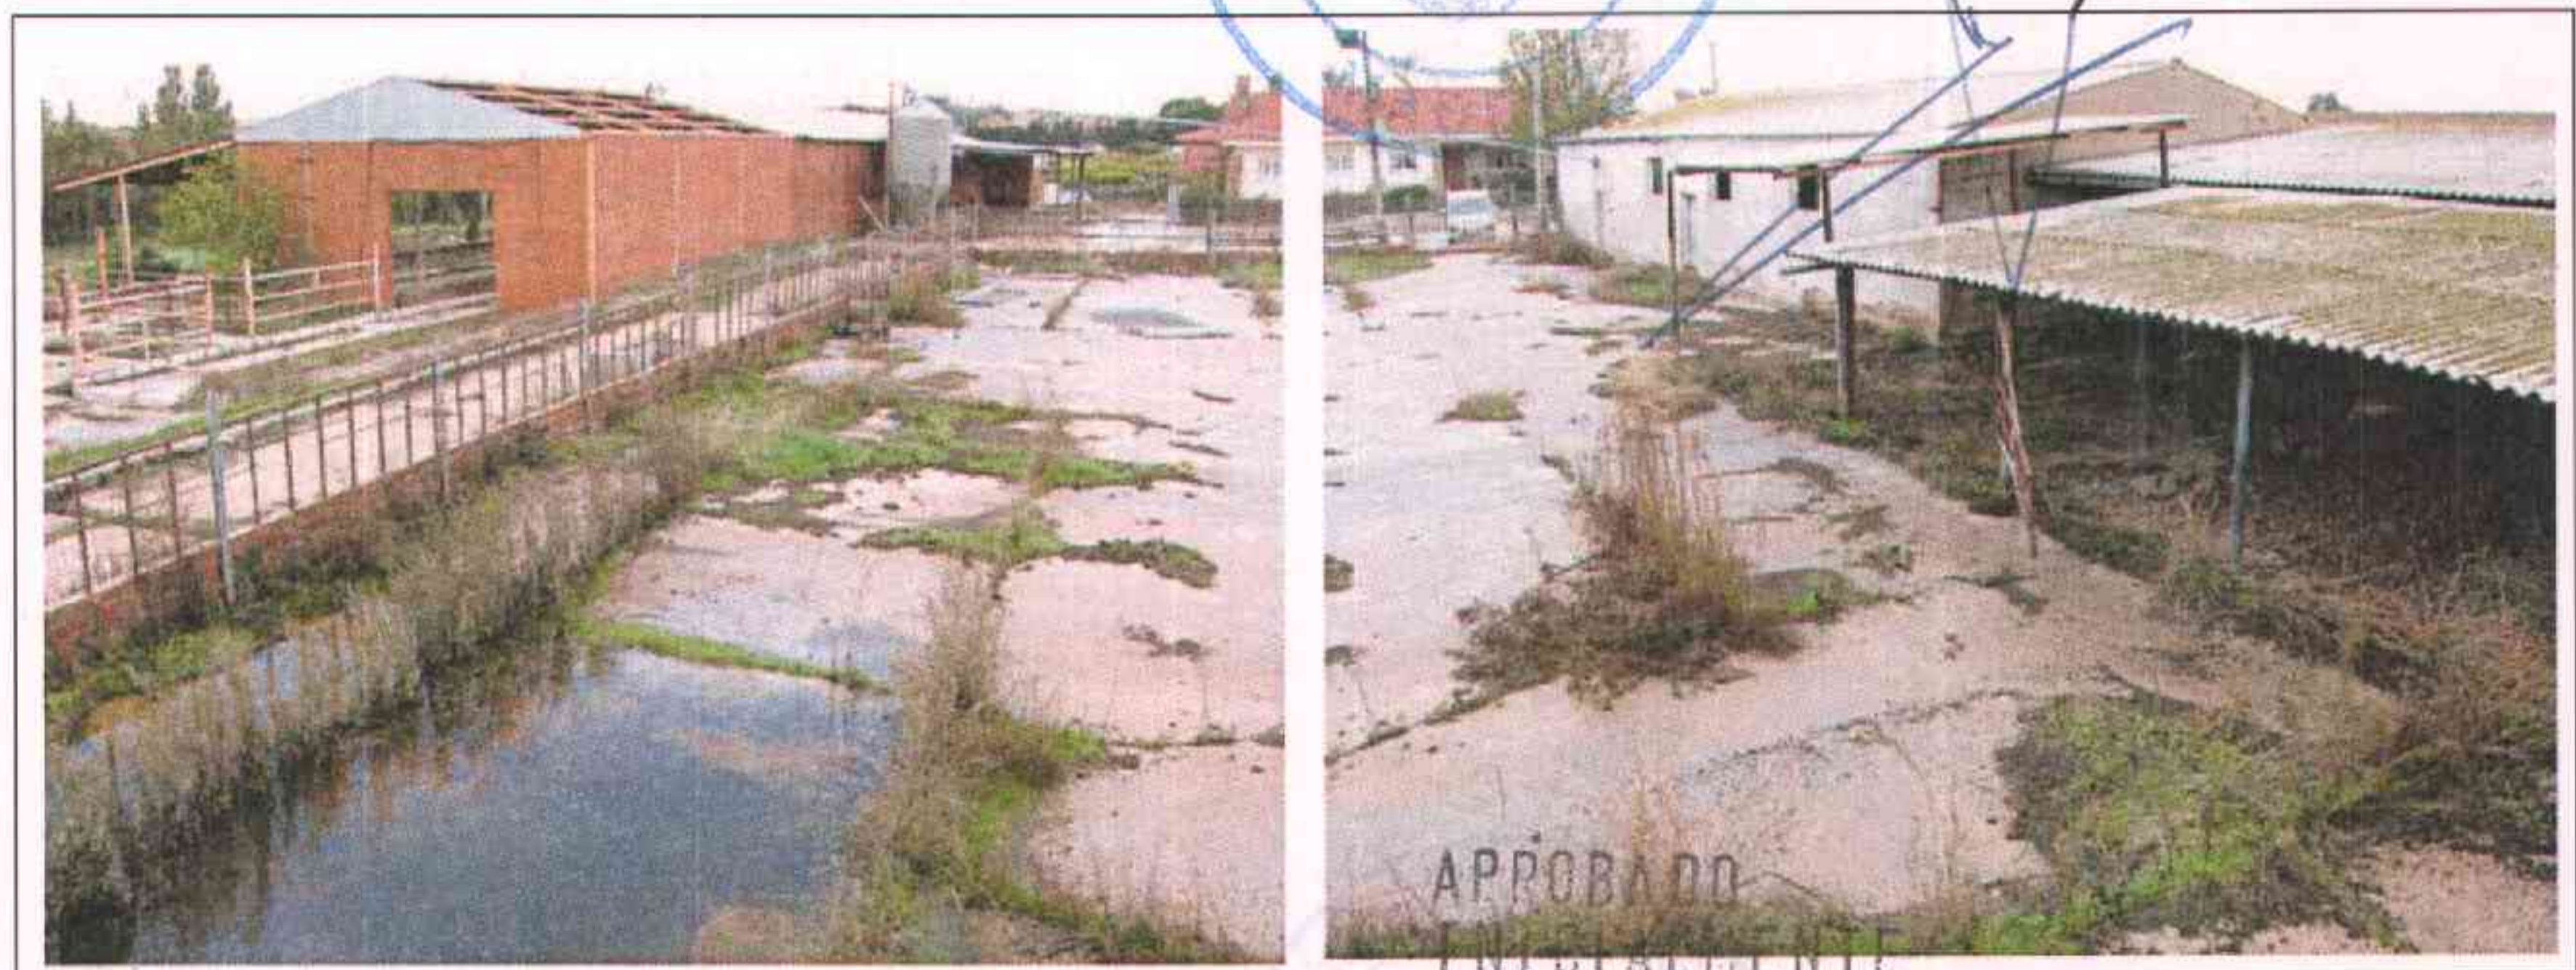
Fotos 9 y 10. Vistas de diferentes zonas de las instalaciones que permanecen en pie (nótese la pavimentación con solera de hormigón del suelo)
