Estudio de caracterización de la calidad del suelo de la parcela "La Rinconera". T.M. de Griñón (Madrid)

Informe

Noviembre 2006

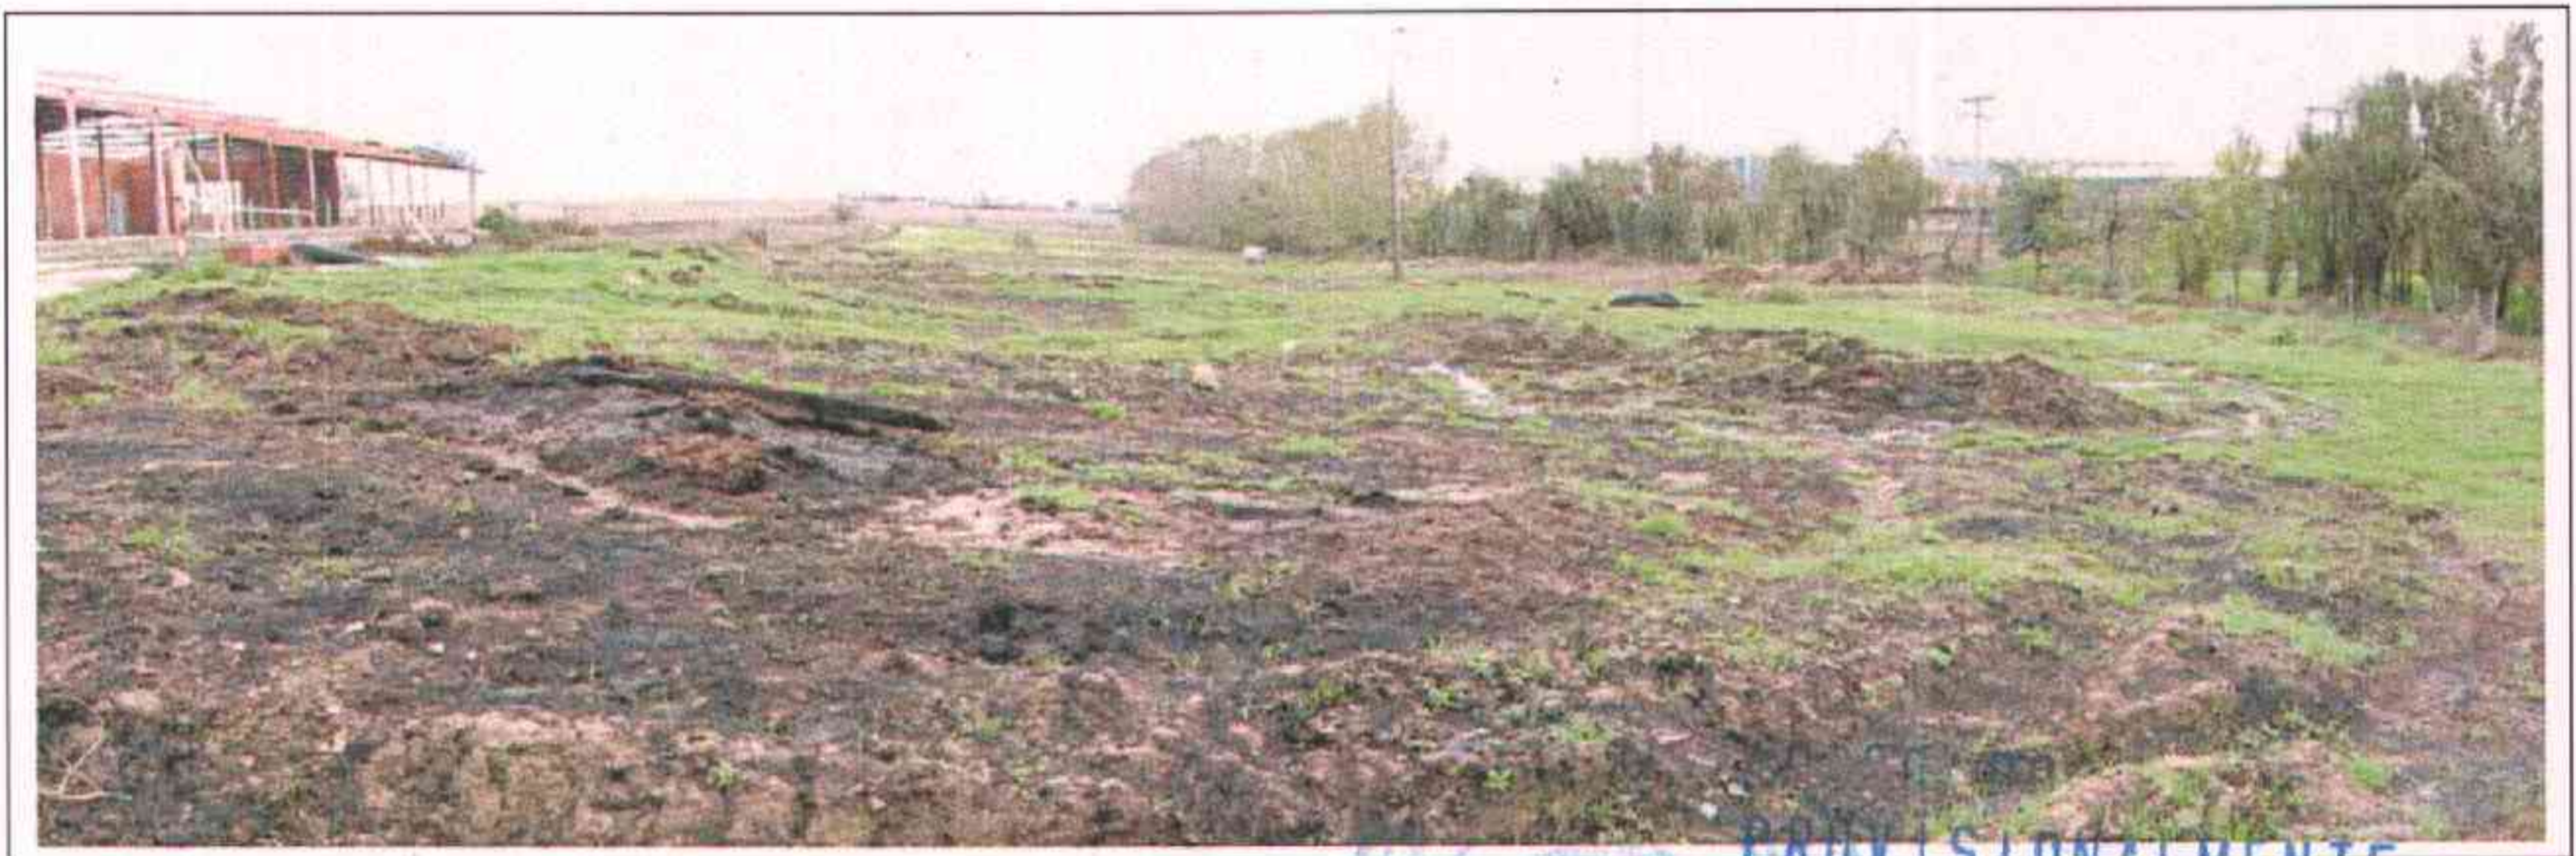
Foto 11. Vista general desde el O de la zona meridional de la finca con presencia de suelos aparentemente "in situ" en primer término

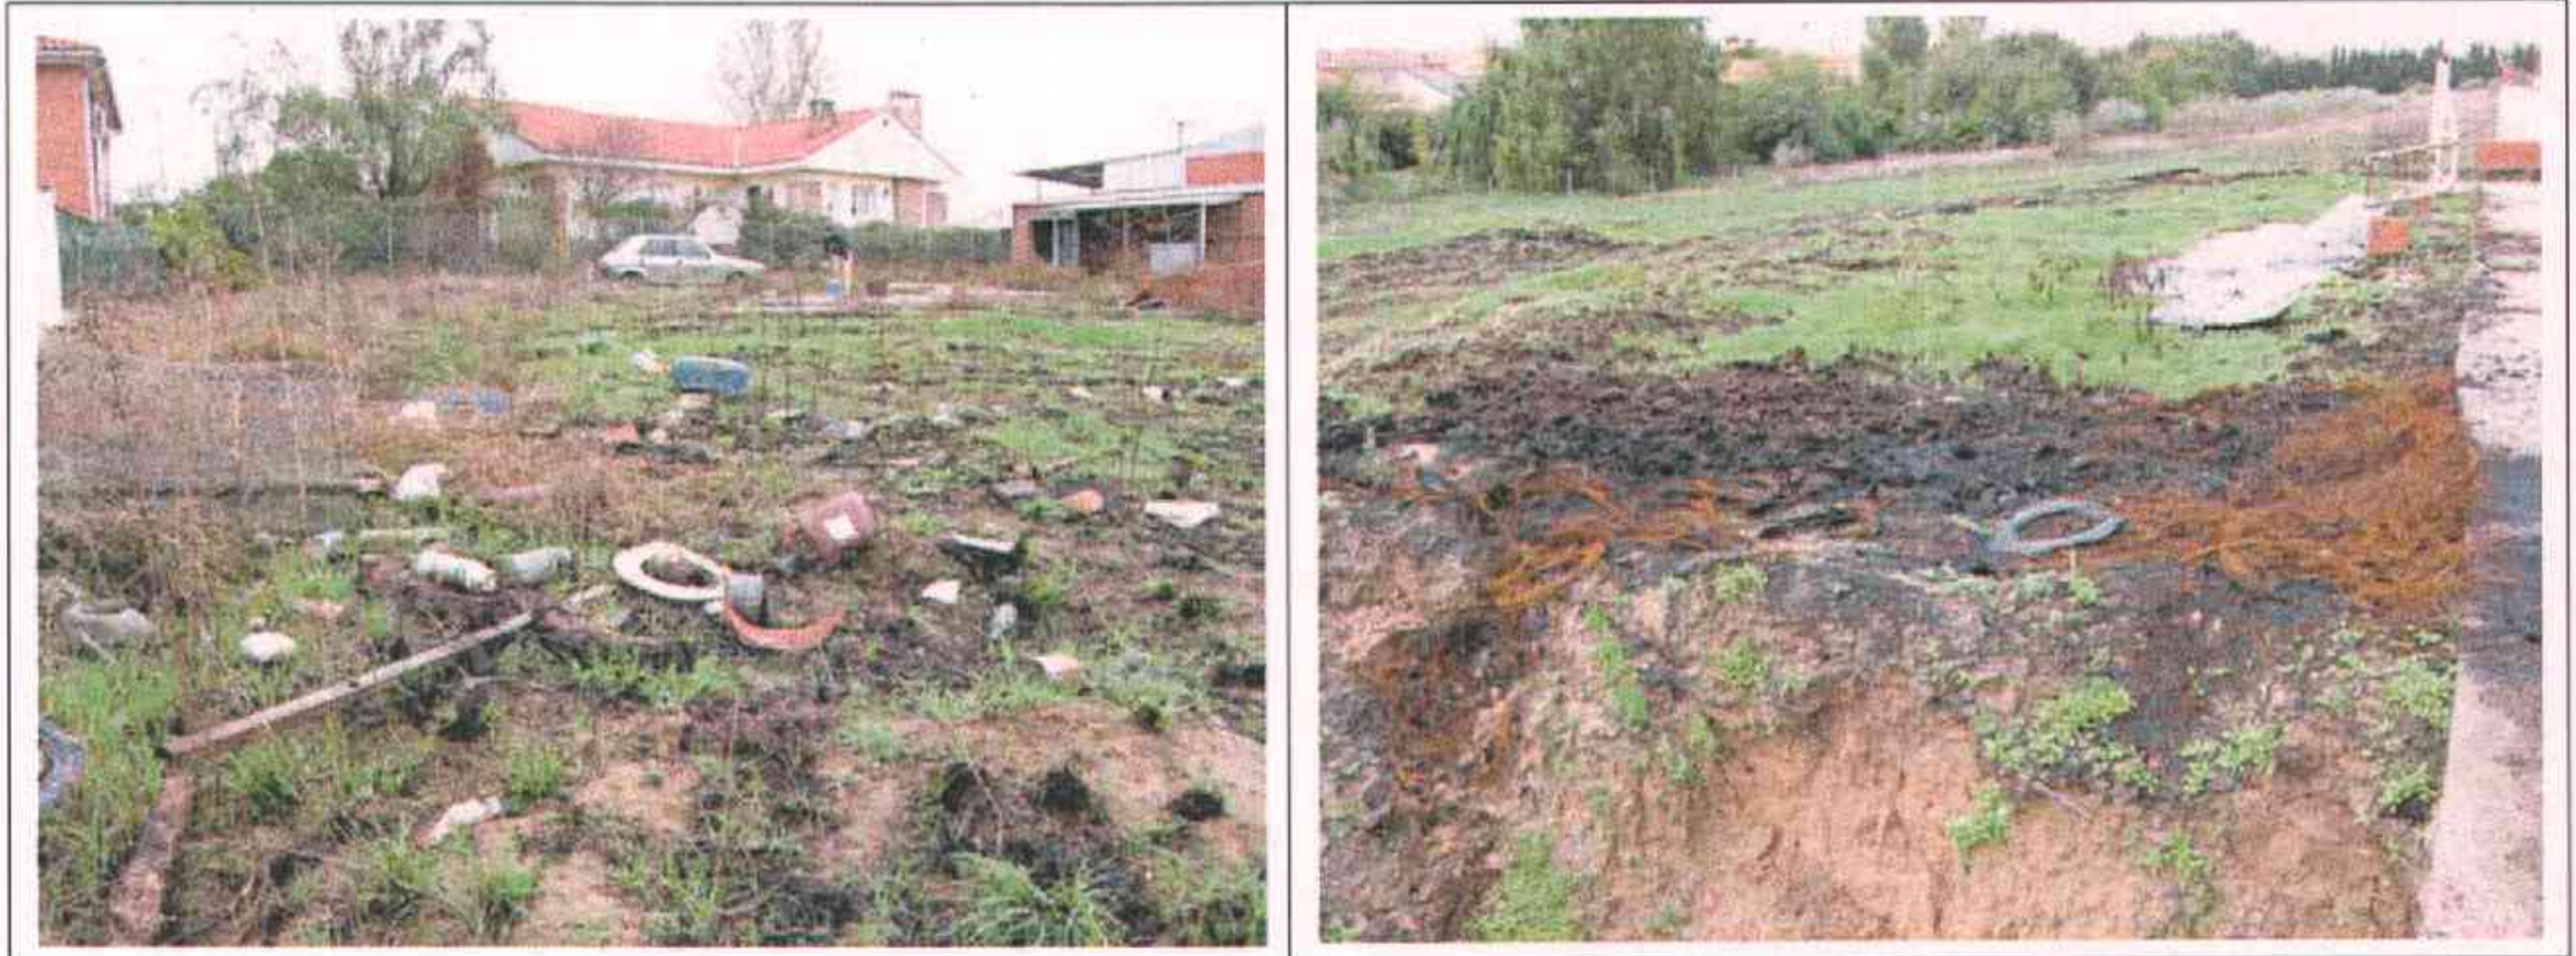
Fotos 13 (izda.) y 14 (dcha.). Vista de la zona NO de la finca con presencia de restos de residuos asimilables a urbanos sobre suelo natural (izda) y suelo natural bajo algunos restos de hierros en la parte central de la finca (dcha.)

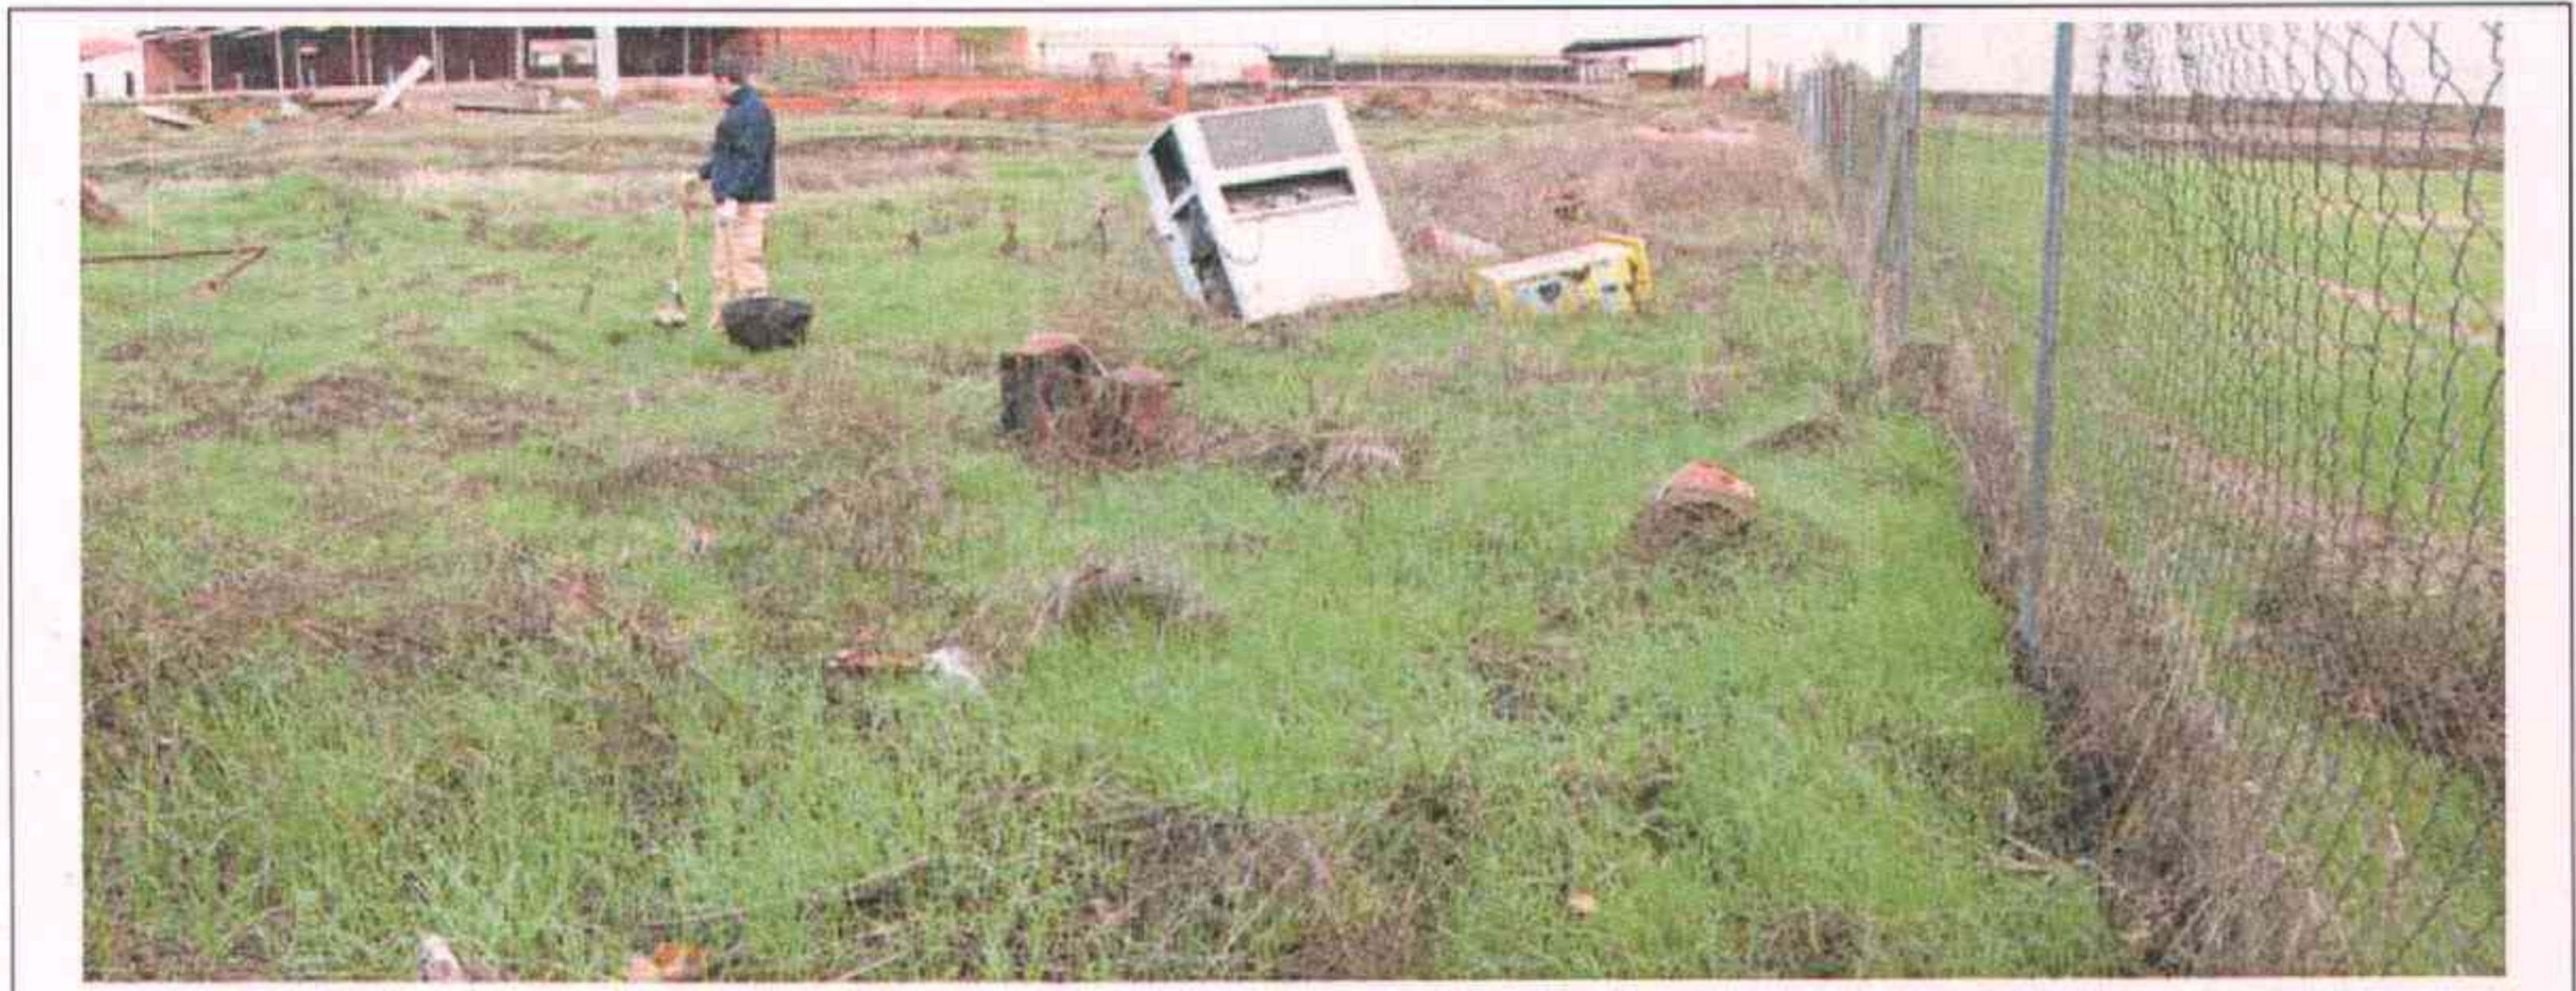
Foto 15. Vista de la zona SE de la finca en la que aparecen vertidos de tierras indiferenciadas, cascotes y otros residuos de telas, plásticos, bidones, etc.

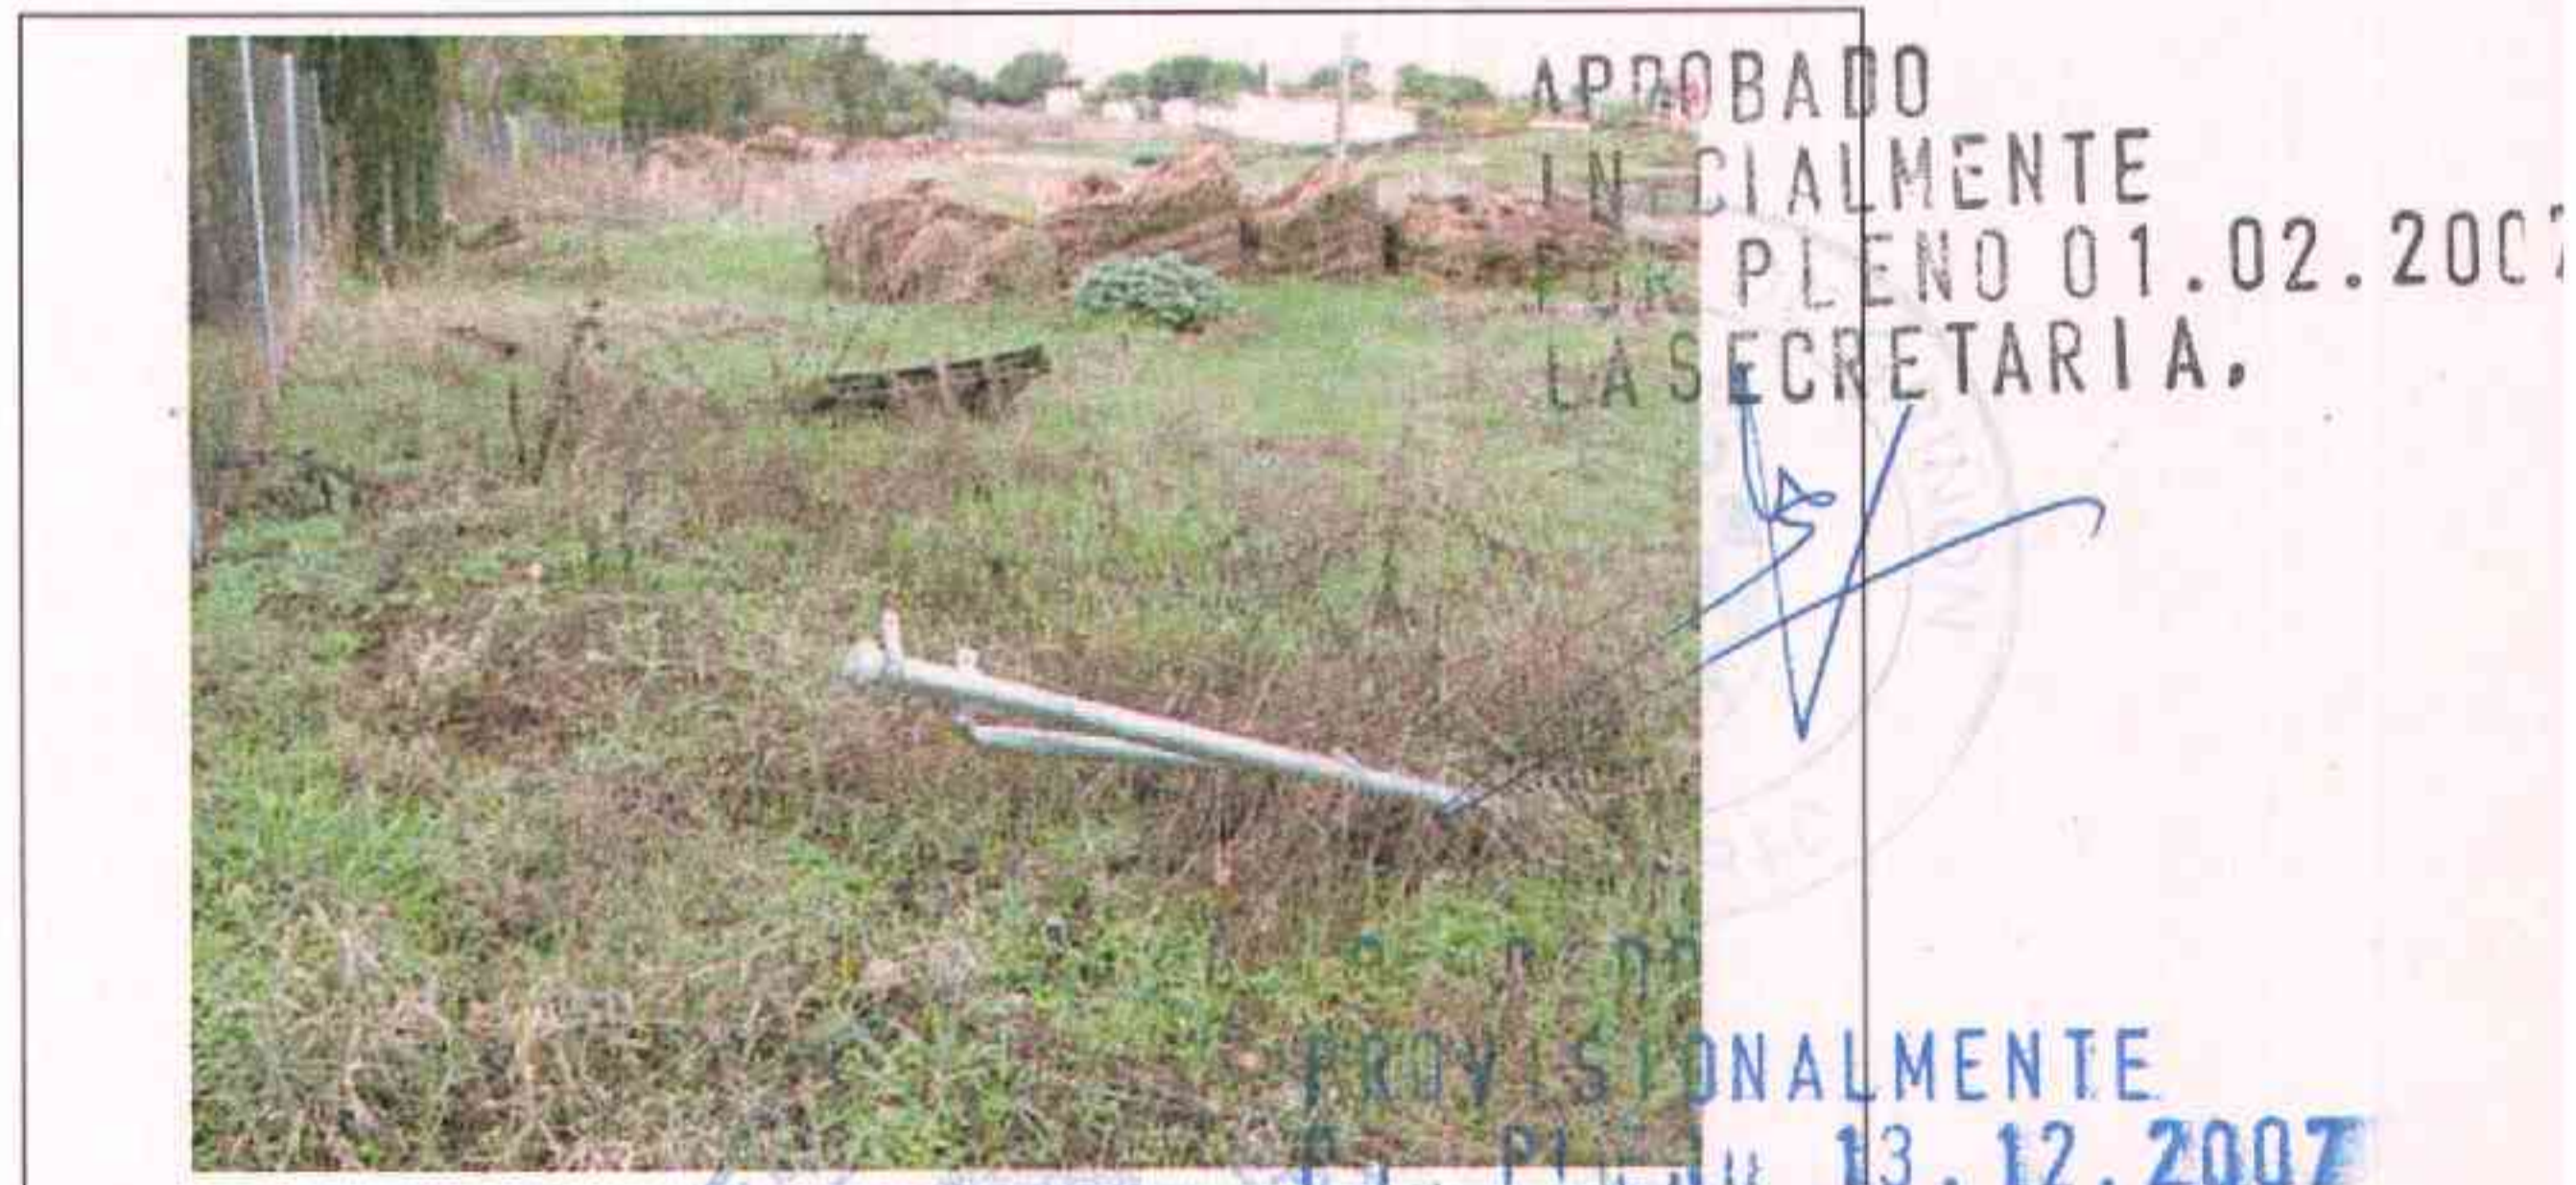
Foto 16. Vista de la zona S de la finca en la que aparecen vertidos de tierras indiferenciadas, cascotes y otros residuos de telas, plásticos, bidones, etc

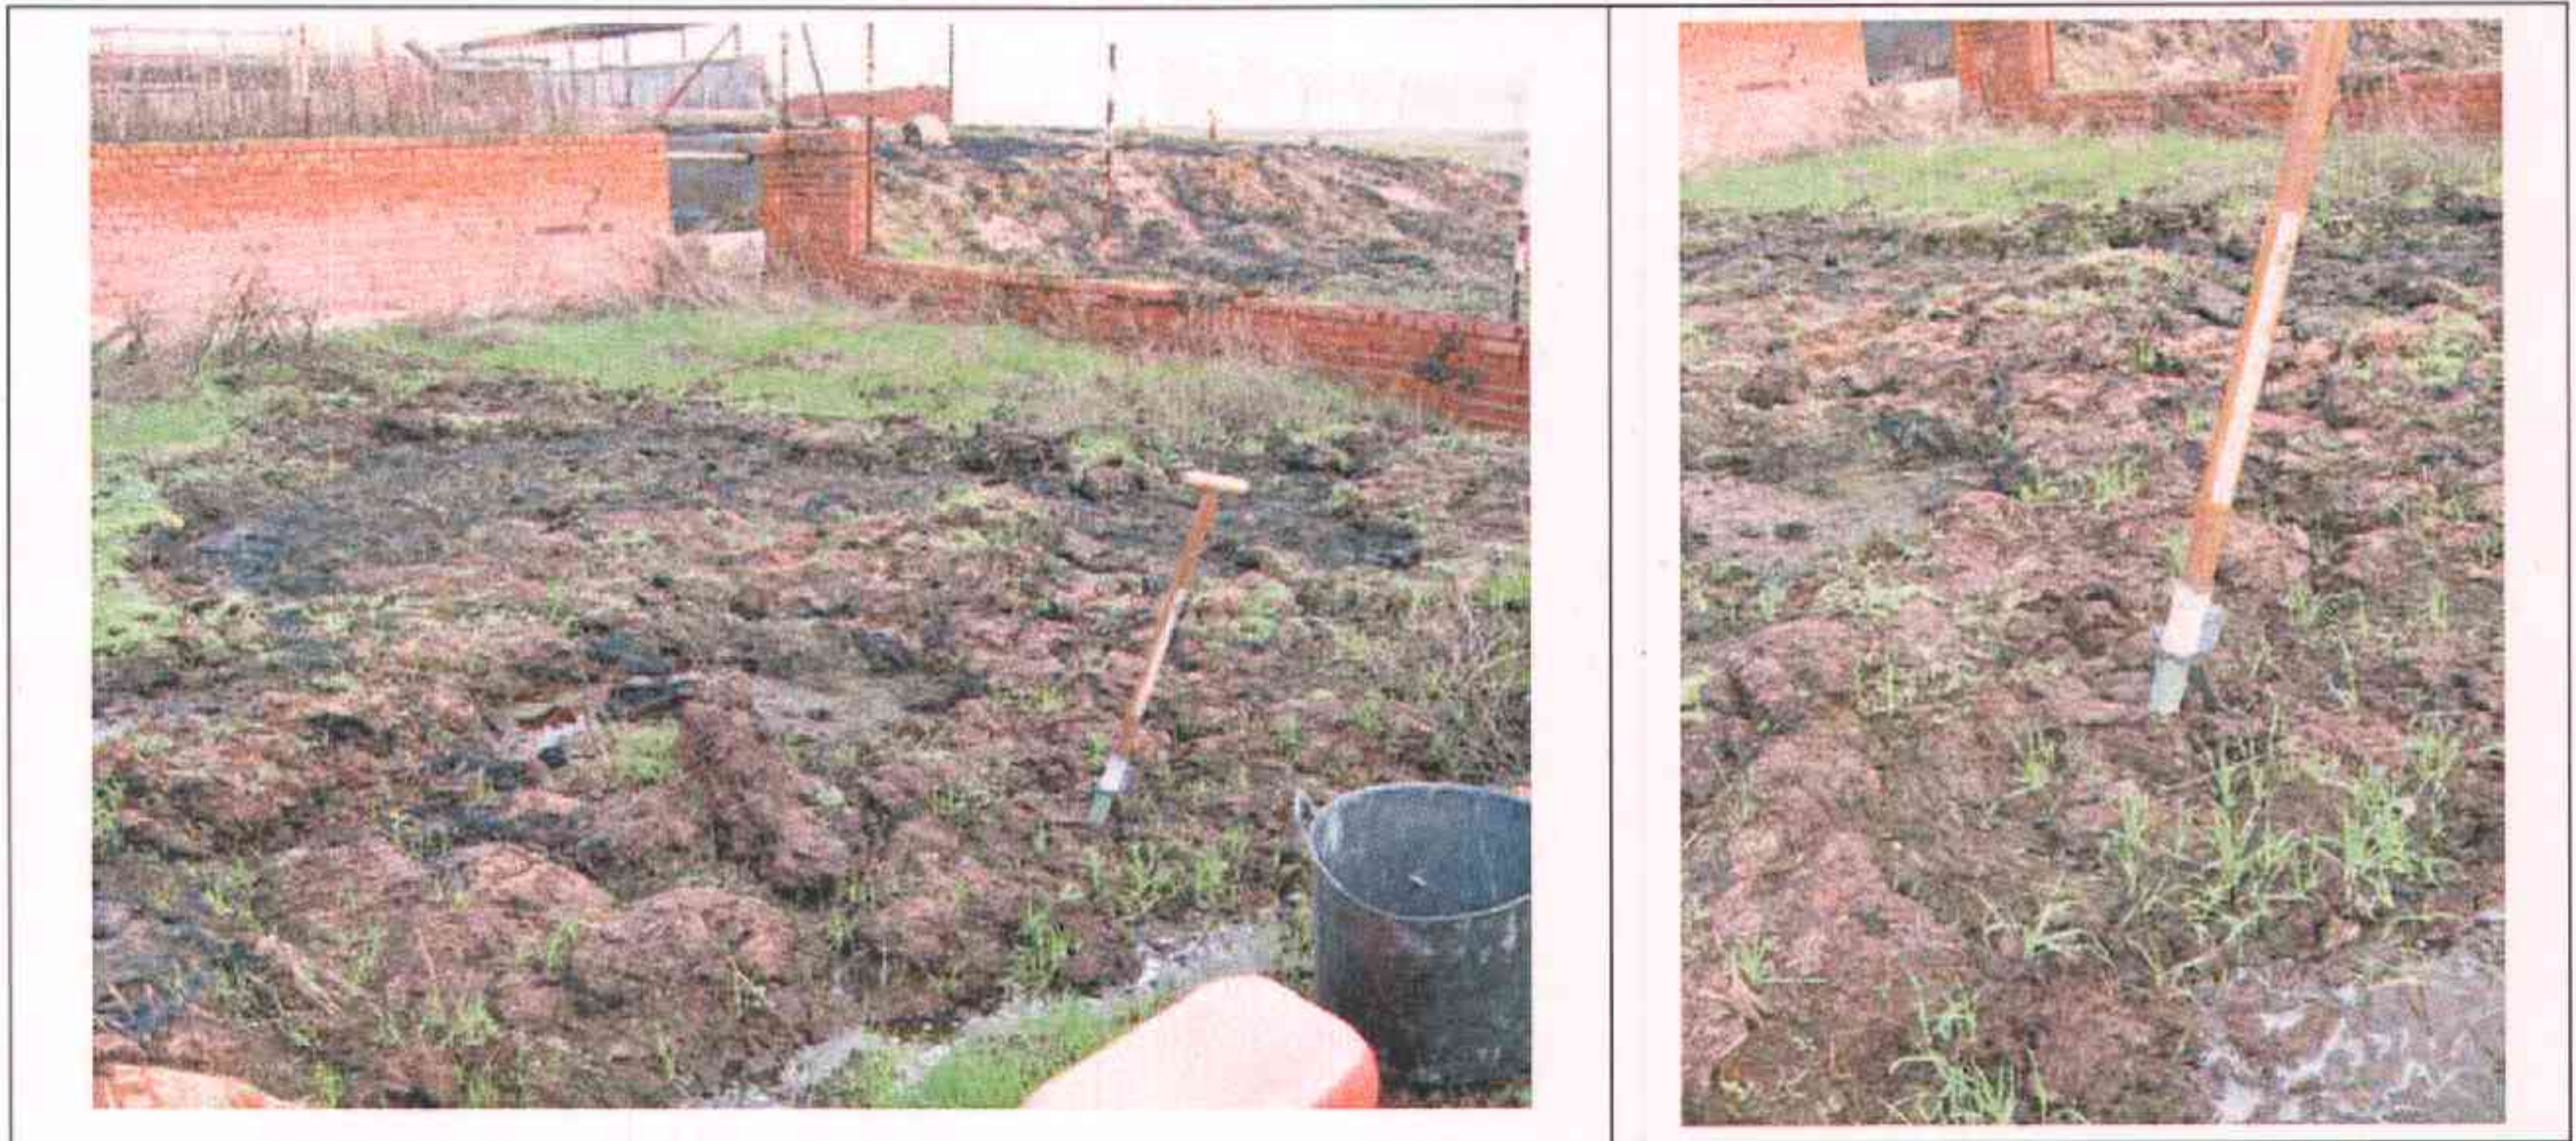
Durante la visita de campo, buena parte de la superficie se encuentra edificada y/o pavimentada con una solera de hormigón que no ha podido ser estudiada (parte septentrional de la finca). No obstante, parece que por lo que respecta a la superficie pavimentada, ésta lo ha estado desde el inicio de la actividad (véase **Plano 4**). En el resto, es decir, lo que no está edificado o pavimentado, que en líneas generales ocupa la mitad meridional de la finca, se ha observado la presencia de suelos "in situ" aflorando o bajo una pequeña capa de tierras indiferenciadas y cascotes (**Fotos 11, 12, 13 y 14**), junto con zonas en las que predominan los vertidos de tierras junto con abundantes residuos que pudieran tener la consideración de asimilables a urbanos, como es el caso de los plásticos, telas, papel, bidones, etc. sobre el suelo natural. Estas zonas se encuentran sobre todo en el E y S de la zona meridional, tal y como se representa en el **Plano 4** y aparece ilustrado en las **Fotos 15 y 16**. Se considera que el espesor de esta capa que se encuentra sobre el terreno natural puede tener una media de 1m. Asimismo, se ha observado la presencia de un recinto cuadrado con restos abundantes de estiércol animal en fase de fermentación y abundante agua (**Fotos 17 y 18 y Plano 4**).

Fotos 17(izda.) y 18 (dcha.). Vista general (izda.) y detalle (dcha.) de la zona con presencia de restos de estiércol animal

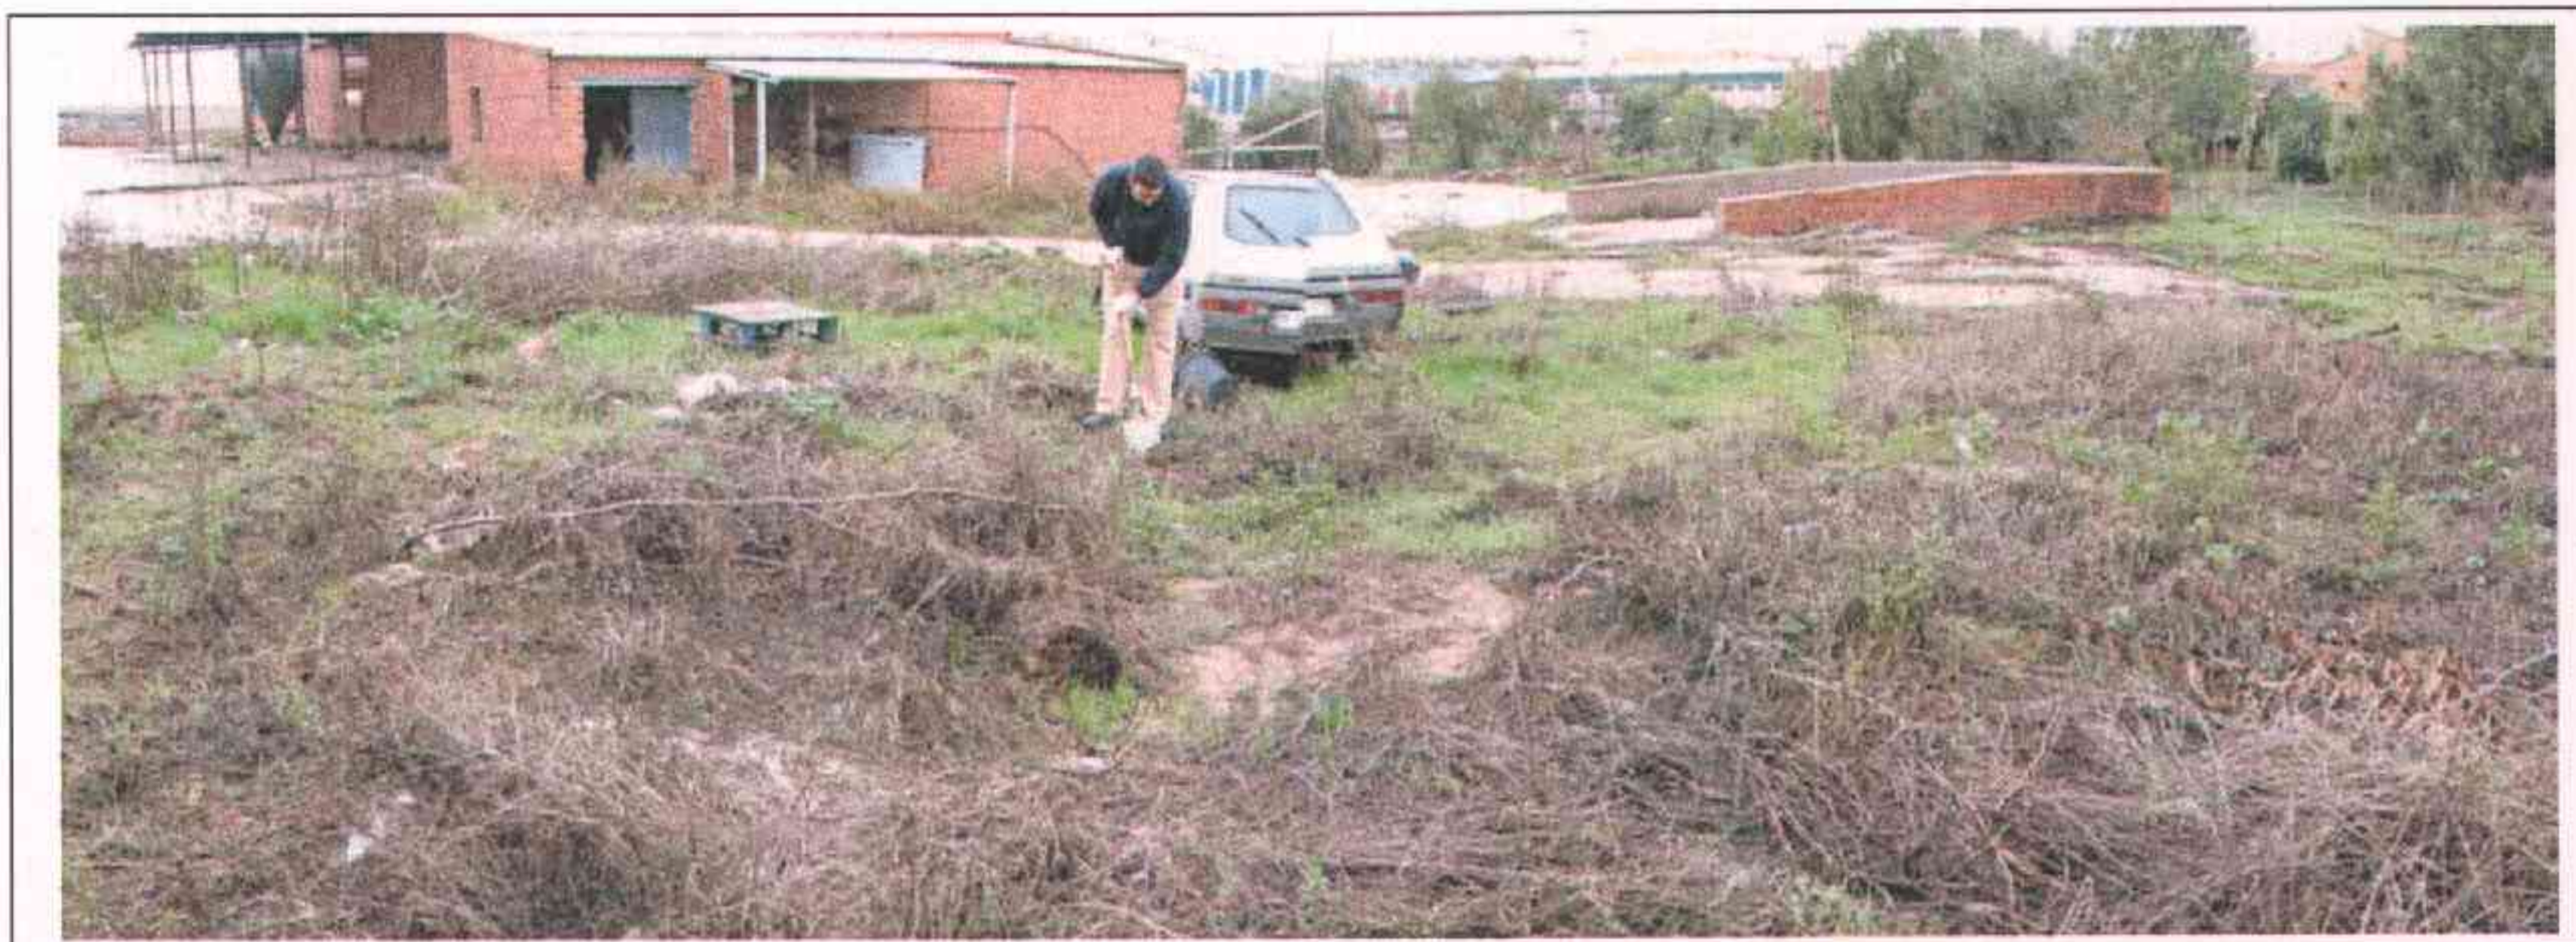
Foto 19. Modo de muestreo del suelo superficial
